*Elke Otten
i.s.m. met Janet en Andrew Naylor*

HET MONUMENT TER NAGEDACHTENIS AAN DE BRITSE OFFICIEREN, ONDEROFFICIEREN EN SOLDATEN GESNEUVELD IN 1815 BIJ DE SLAG VAN WATERLOO. BEGRAAFPLAATS VAN BRUSSEL, EVERE

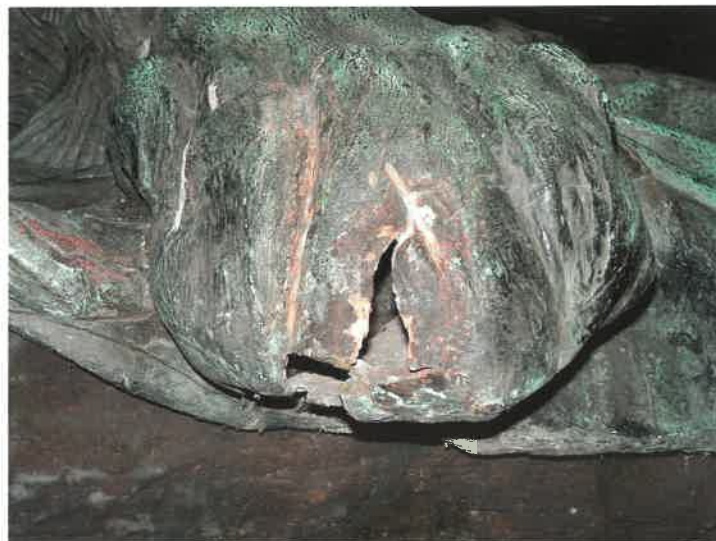
▼
Ter hoogte van de
poot was het
metaal gescheurd
en vervormd onder
invloed van de
degradatie van de
armatuur
(foto auteur)

onderdelen die losraken van het beeld. Deze schade is voornamelijk te wijten aan de dragende structuur aan de binnenzijde van een beeld. Die structuur bestaat uit een smeedijzeren armatuur die op veel plaatsen in direct contact staat met de wand van het beeld. Wanneer deze armatuur roest, zorgt de opbouw van corrosieproducten voor een grote toename van het volume. Dit oefent zeer grote krachten uit op het metaal van het beeld, en doet het uiteindelijk scheuren. Het leidt geen twijfel dat beide schadebeelden, het scheuren van het koper en het roesten van de armatuur, elkaar negatief beïnvloeden (17). Dit algemeen schadebeeld voor galvanoplastieën is ook van toepassing op het Waterloo-monument, en werd in het verleden herhaaldelijk gesignaleerd.

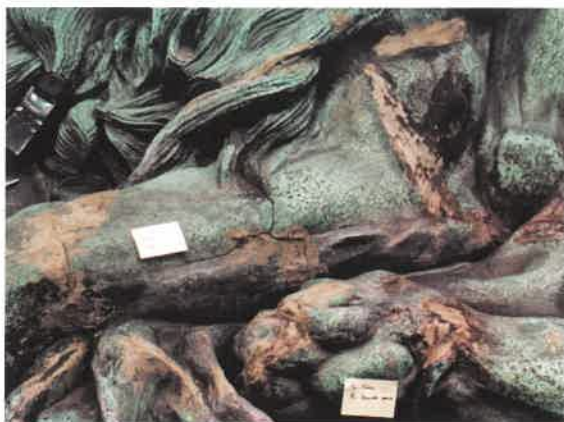
1. Verschillende zones bleken bij een eerdere restauratie hersteld met kunststof (foto auteur)

Herstellingen van twee campagnes onttrokken de schade van het beeld aan het zicht en stompten de vormen af waarop ze waren aangebracht. De retouches op de vroegere herstellingen waren helemaal weggesleten, waardoor hun grijs tot beige kleur opviel tegenover de helgroene of zwarte ondergrond. De talrijke invullingen moesten verwijderd worden om de omvang van het restauratiewerk te kunnen inschatten.

De harde materie van de invullingen – vermoedelijk een oude epoxysoort van de eerste generatie – kon mechanisch worden weggehaald. Vaak kwamen onder de herstellingen scheuren te voorschijn met vervormde en openstaande randen.

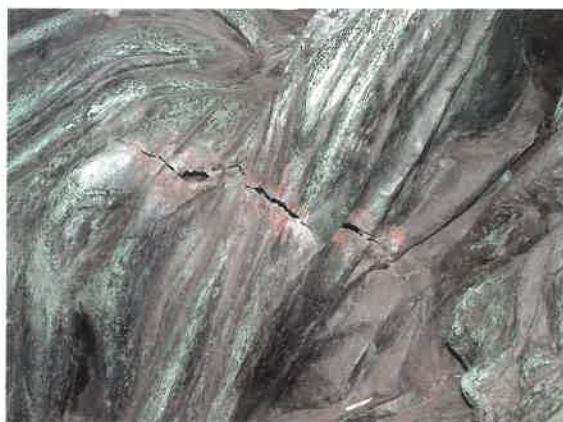
2. De aangetaste ijzeren armaturen had het metaal doen barsten en vervormen (foto auteur)

Ingrijpender was de aanpak van de armatuur en de steunconstructie in het beeld. Het ijzer dat rechtsreeks tegen de binnenkant van de wanden gesoldeerd was, was erg beginnen roesten en bijgevolg uitgezet. Het had daardoor soldeernaden doen openrijten of het metaal op andere plaatsen doen scheuren. Daar waar het mogelijk was om het ijzer te onderzoeken, was vaak vast te stellen dat het corrosieproces dermate ver gevorderd was, dat het metaal van de armatuur volledig desintegreerde. In

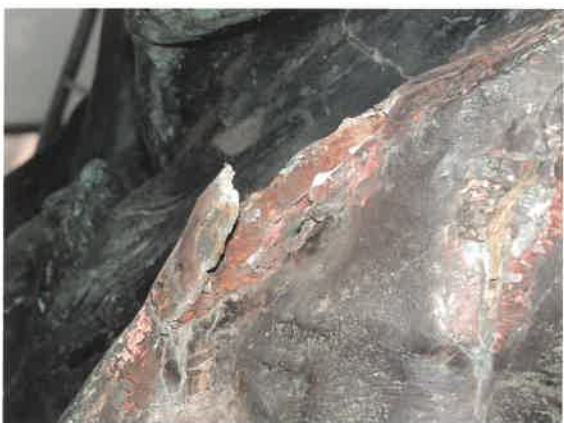
3. Een opengescheurde soldeernaad ingevolge de druk uitgeoefend door de corrosie van de interne structuur (foto auteur)

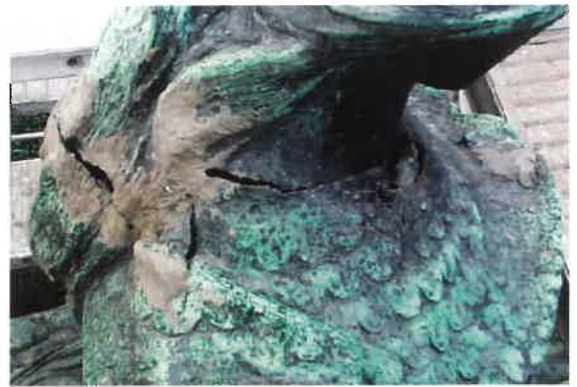
Het hoofd werd losgemaakt van de romp, zodat ingre- pen aan de interne structuur mogelijk werden (foto auteur)

Dat was bijvoorbeeld het geval voor de nekpartij van Britannia. Bij de aanvang van de restauratie was het hoofd iets te veel naar voren gebogen en was de nek lichtjes weggezakt in het lichaam. Na het ver- wijderen van de oude herstellingen kwam een scheur aan het licht die bijna volledig rond de nek liep. Er werd besloten het kleine stuk metaal waar- mee het hoofd nog aan de romp vastzat door te zagen, om toegang te krijgen tot de binnenkant van de figuur.

Aan de binnenzijde was te zien dat bijna geen ijze- ren armaturen waren overgebleven en het metaal van de schouders te dun was om het hoofd te torsen. Er werd een aangepaste steunconstructie ontwor- pen die het gewicht van het hoofd moet verdelen over de figuur. Nadat de verbogen zones uitgedrukt waren, werd deze roestvrij stalen constructie aange- bracht. De nek werd verstevigd met een soort interne halsband die precies paste op de draagcon- structie.

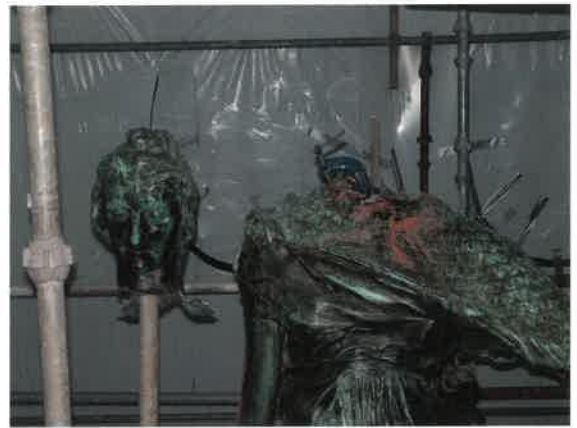
De oorspronkelijke ijzeren draag- constructie (foto auteur)

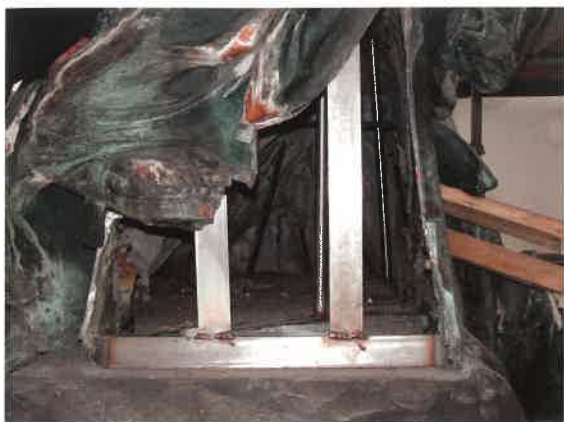
van de figuur torsen, konden als vlakke onderdelen veel minder structurele weerstand bieden dan geprofileerde onderdelen zoals de gegolfde drapering van het kleeed. Onder invloed van de druk die ze ondergingen, was zowel het schild als de sokkel doorgebogen en gescheurd, en stond Britannia lichtjes uit haar as. Het beeld had op die wijze wel een natuurlijk evenwicht bereikt. De cruciale vraag was of die stabiliteit gerespecteerd moest worden, dan wel of de figuur naar de oorspronkelijke positie moest worden teruggebracht. Tenslotte werd de sokkel geopend langs de naden van een zijpaneel om inkijk te verschaffen. Er werd getest of het beeld opnieuw naar boven geduwd kon worden met hydraulische armen. Dit om de spanning uit de vervormde delen weg te halen en de positie van verschoven onderdelen te corrigeren. De resterende verbogen onderdelen werden opnieuw op vorm gezet door ze zeer voorzichtig in positie te forceren. Het bleek mogelijk de originele stand van de figuur te benaderen. Er werd daarom gekozen om het beeld zo te consolideren door uit roestvrij staal een structuur op maat te maken en die in te passen, nadat het resterende loszittende ijzerwerk was verwijderd.

1. De oude structuur werd vervangen door een nieuwe armatuur, op maat gemaakt in roestvrij staal (foto auteur)
 2. De bronzen sokkel — met signatuur van de beeldhouwer — na terugplaatsing van het zijpaneel (foto auteur)

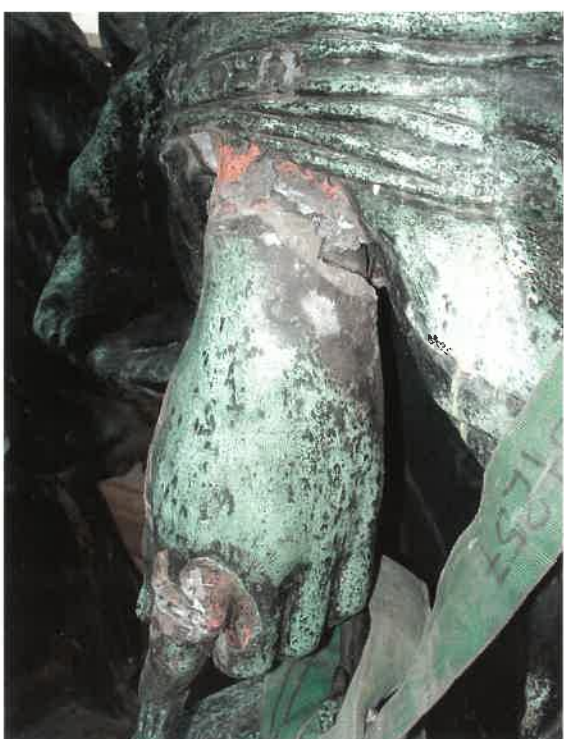
4. Ter versteviging van de pols werd een L-vormige steunconstructie vervaardigd in roestvrij staal (foto auteur)
 5. Detail van schade aan de staart met vervormde en losse fragmenten (foto auteur)

De staarten van twee van de drie leeuwen vormden een hoofdstuk apart. Zij waren eveneens in het verleden meermaals hersteld geweest, maar verkeerden desondanks in bedroevende staat. Vooral de staart die langs de stenen muur hing was mismeesterd, onder andere door de vorm rond een nieuw armatuur van staal, kunststof en kippendraad te wringen in plaats van de steun op maat te maken van het object.

Alle oudere storende herstellingen werden weggehaald, en vervolgens werden de twee stukken van de staarten langs de naad in de lengte uit elkaar gehaald. Op die manier werd de schade goed zichtbaar: compleet doorgeroest ijzerwerk, allerhande scheuren en deformaties waardoor de onderdelen geenszins meer op elkaar pasten. Ze werden aan het atelier toevertrouwd om daaraan te verhelpen: de breukvlakken van de scheuren werden voorzichtig naar elkaar toe gebogen, de verdraaiingen gecorrigeerd en de kleine losse fragmenten ingepast. In het

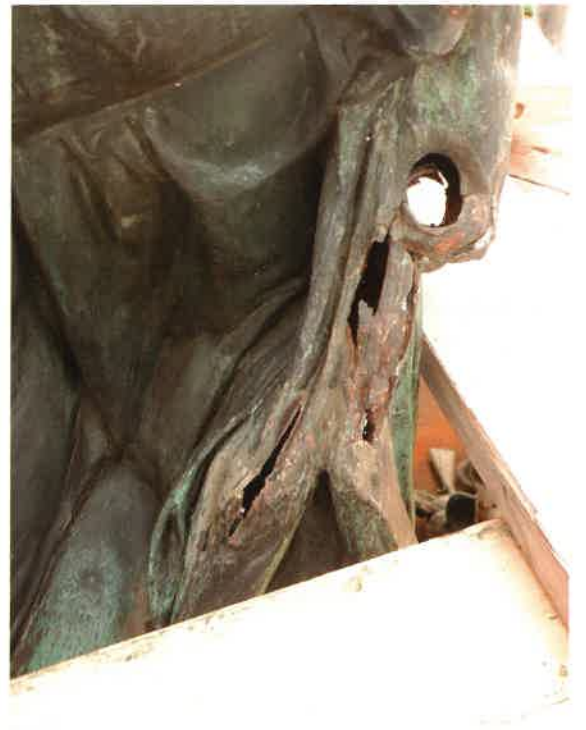
▲
Schade aan de hand
die de drietand
droeg
(foto auteur)

Zoals bij de meeste monumenten heeft ook het publiek zijn aandeel in de schade. Vooral attributen moeten het -bij beklimmingen van het beeld- ontgelden. Duidelijke voorbeelden hiervan zijn een zwaardschede vastgezet met een overdadige hoeveelheid kunststof die de vorm maskeert en een recent afgebroken zwaardgevest. Voor deze onderdelen werden doken voorzien die ze dieper en steviger verankeren door ze vast te zetten in het metselwerk.

De drietand, die het meest in het oog springt als attribuut, was in 2004 niet aan zijn eerste vervanging toe. De laatste vervanging gebeurde in de periode 1960-1970 en had het beeld voorzien van een zeer degelijk en zwaar stuk. De vingers van de hand die de steel omvatten, waren dan ook allemaal gescheurd en naar beneden gezakt. Daarom werd besloten om een lichtere versie te laten maken naar model van een foto uit 1950. De nieuwe drietand

werd gemaakt uit verkoperd aluminium door *Castle Fine Arts Foundry* in Groot-Brittannië. Hij werd op de werf gepatineerd en vervolgens in een vernieuwde schacht in de hand gemonteerd.

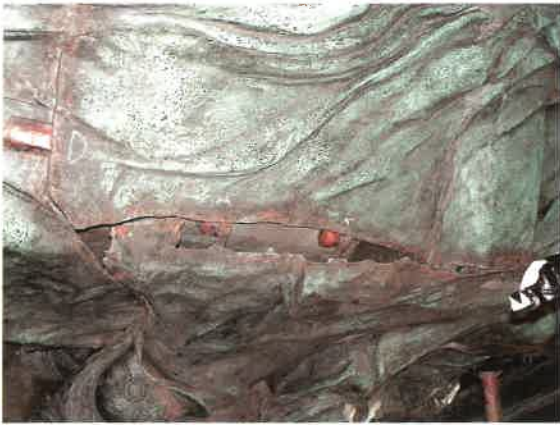
1. Een wijd openstaande naad aan het afhangende stuk drapering (foto auteur)
 2. Herstelling van de naad met reconstructie in koperplaat van het uiteinde van het kruis op de sarcofaag (foto auteur)
