*Anne Gorlé en  
Lode De Clercq*

## HET MARTELAARSMONUMENT IN BRUSSEL. DE RESTAURATIE VAN DE CRYPTE EN HET MARMEREN BEELDHOUWERK

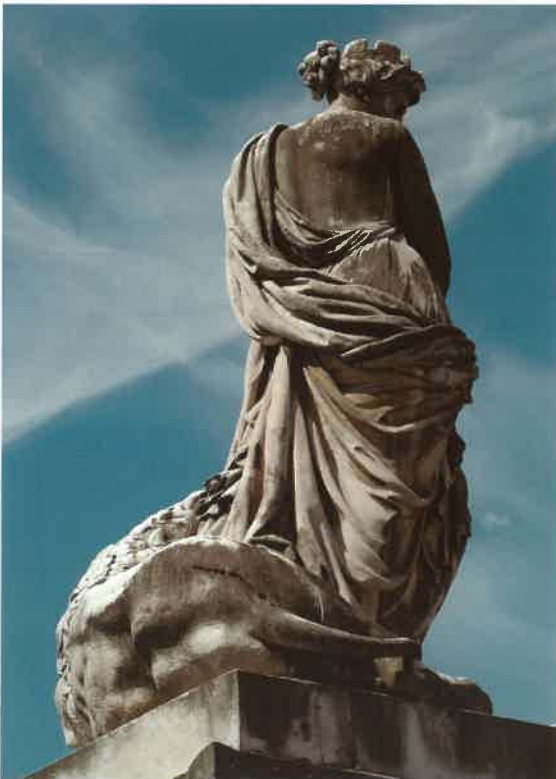
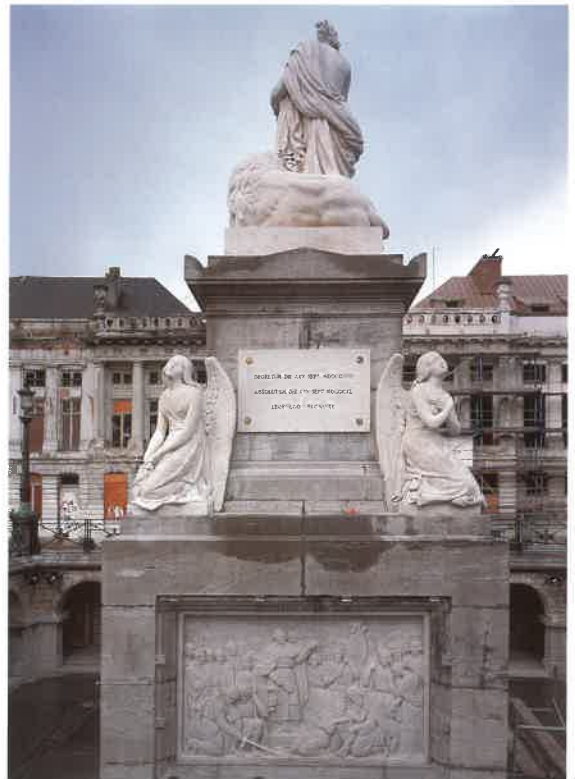
► De Vrijheid met leeuw, bewarings-toestand vóór de werken (foto Regie der Gebouwen) en na reiniging en herstelling (foto O. Pauwels)

De Vrijheid en de Belgische leeuw vertoonden verschillende barsten en scheuren. Doorheen het lichaam van de leeuw liep een grote openstaande naad. Op sommige plaatsen werden in het oppervlak netwerken van microscheurtjes vastgesteld. Verder had de hele sculptuur erg geleden onder het afspoelingsproces van het marmer. Dit proces had

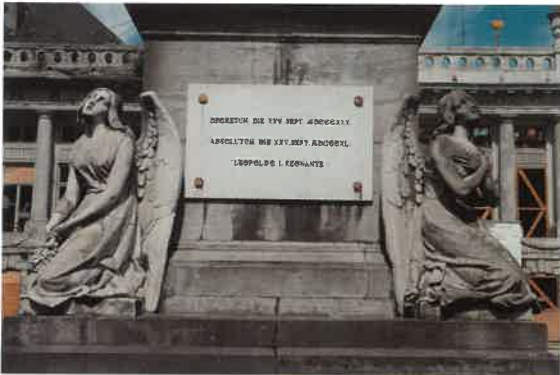
1  
De engelen aan achterzijde, bewaringstoestand vóór de werken (foto Regie der Gebouwen)

De vier engelen vertonen verschillende montage-naden, met name aan de verbinding tussen de lichamen en de vleugels. Verschillende van deze naden stonden open, andere werden in het verleden verstevigd met koperen krammen. Ook de engelen hadden geleden onder het afspoelingsproces, met soms diep ingesleten uitspoelingsnaden als gevolg. Op heel wat plaatsen tekenden zich netwerken van microscheurtjes af. Bij twee engelen ontbraken enkele vingers. Ook waren de engelen flink overgroeid met algen en plaatselijk met enkele mossen en korstmossen.

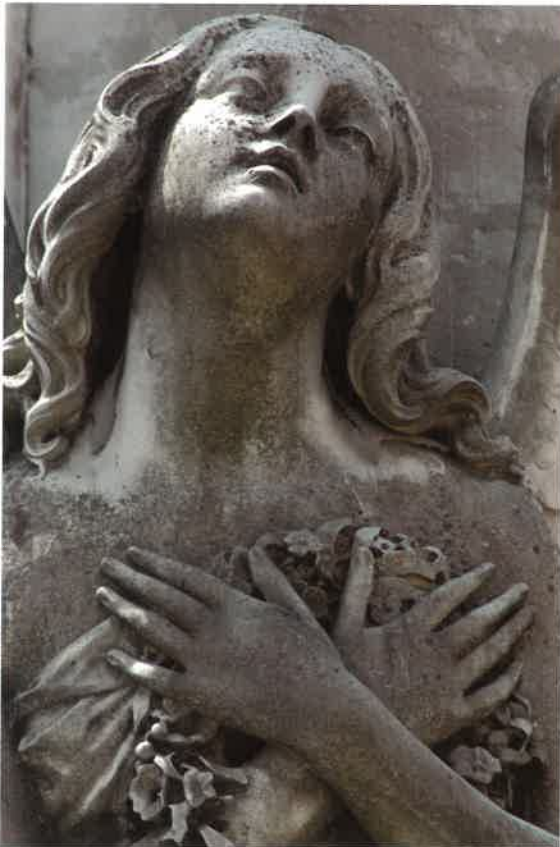
2  
Micro-organismen op één der engelen aan achterzijde (foto Regie der Gebouwen)

Tot slot was er ook nog de aanwezigheid van algen en, in mindere mate, van mossen en korstmossen.

Een eerste reiniging met stoom omvatte het doden en wegnemen van de aanwezige vegetatie. Nadien werden de beelden gereinigd met de microstraalmethode. Hierbij wordt het oppervlaktevuil verwijderd door het stralen van een fijn poeder, in dit

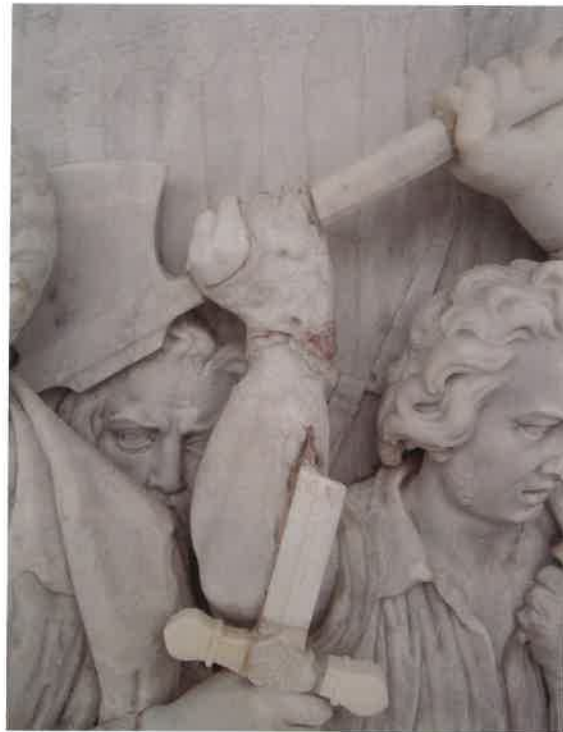
3  
Versuikerings-symptomen op het bas-reliëf *De aanval op het stadspark* (foto Regie der Gebouwen)

verschillende, soms diep ingesleten naden veroorzaakt. Op plaatsen waar de regen het marmer niet kan spoelen, hadden zich zwarte gipskorsten gevormd. Daarnaast heeft ook het zogenaamde 'versuikeringsproces' van het wit Carraramarmer meegespeeld. Marmer bestaat uit verschillende grote calcietkristallen. Aangezien de thermische uitzettingscoëfficiënt van calciet sterk varieert naargelang de ruimterichting in het kristal (10), ontstaat er bij een temperatuurstijging op hetzelfde moment warmte-expansie en warmte-contractie in een kristal. Dit gedrag veroorzaakt spanningen in het kristal zelf en een verzwakking van de korrelbinding tussen de verschillende kristallen. Op die manier ontstaat een systeem van barstjes in het gesteente, waardoor water kan binnendringen, zodat de verwerking ook van binnenuit kan toenemen. De porositeit van het marmer zal steeds toenemen naarmate

Na de restauratie kregen de beelden nog een behandeling met een steenversteviger en een waterwerend product. De behandeling met een steenversteviger heeft als doel om een halt toe te roepen aan de versuikering van het marmer. De waterwerende behandeling heeft niet zozeer als doel het marmer waterwerend te maken – het marmer is immers niet poreus – maar wel om een bescherming aan te brengen die de vervuiling van de sculpturen en de bas-reliëfs in de toekomst moet vertragen.

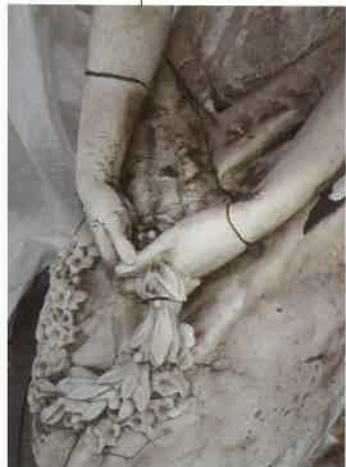
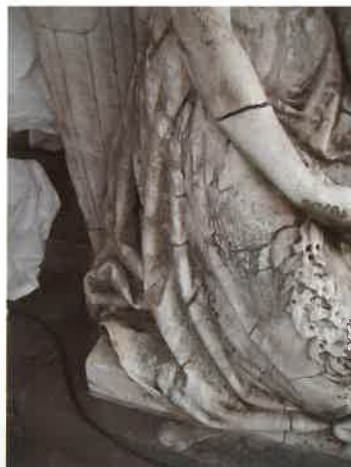
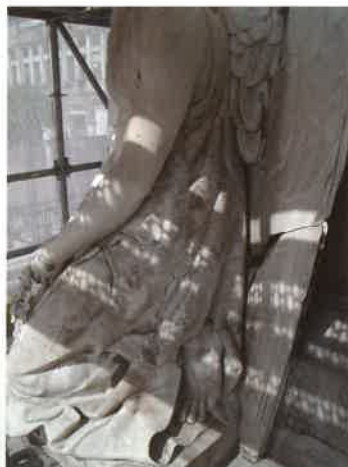
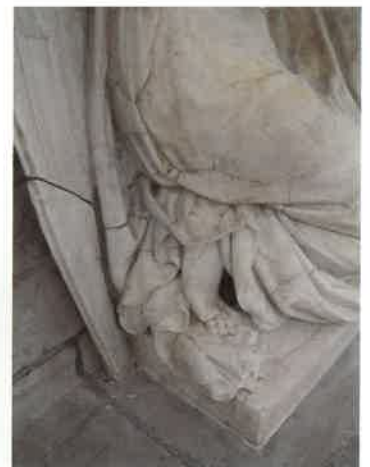
▼ Barsten en montagenaden op diverse elementen van het monument (foto's Regie der Gebouwen)

Waar nodig werden oude koperen krammen vervangen door nieuwe verankeringen in inox. Op één plaats werd een verschoven stuk van een vleugel opnieuw op de goede plaats gepositioneerd. Oude opvullingen werden weggenomen en nieuwe herstellingen met marmerherstellingsmortel werden aangebracht. De vele voegen en barsten werden met behulp van fijne naalden geïnjecteerd met een

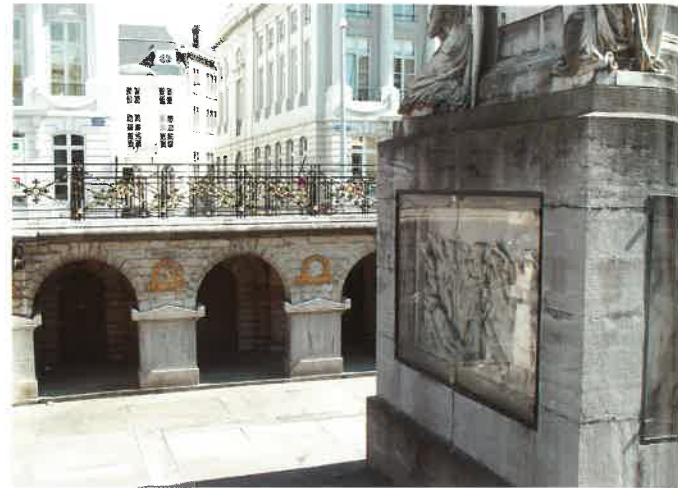
▲ De oude beschermingsbeglazing (foto Regie der Gebouwen)

Tot slot diende de oude beschermbeglazing van de bas-reliëfs, die de oorzaak was van heel wat schade, vervangen te worden. Deze schade was vooral het gevolg van condensatie, gebrek aan ventilatie en het indringen van water achter de beglazing. Bovendien deden de zwarte kaders en de verticale voeg in het midden van de beglazing afbreuk aan de visuele perceptie van de bas-reliëfs. Door het grote risico op vandalisme was het aanbrengen van een nieuwe beschermbeglazing onvermijdelijk. Deze nieuwe bescherming bestaat uit één enkel element uit anti-reflecterend polycarbonaat. De plaat werd in het vlak van de sokkel geplaatst zonder visueel storend kader, maar met behulp van punctuele bevestigingen. Deze nieuwe plaatsing garandeert een goede ventilatie van de bas-reliëfs, zodat zich geen condensatie meer kan voordoen aan de binnenzijde van de beglazing. Het bevestigingssysteem werd ontworpen met naar boven opendraaiende panelen, zodat onderhoud mogelijk blijft.

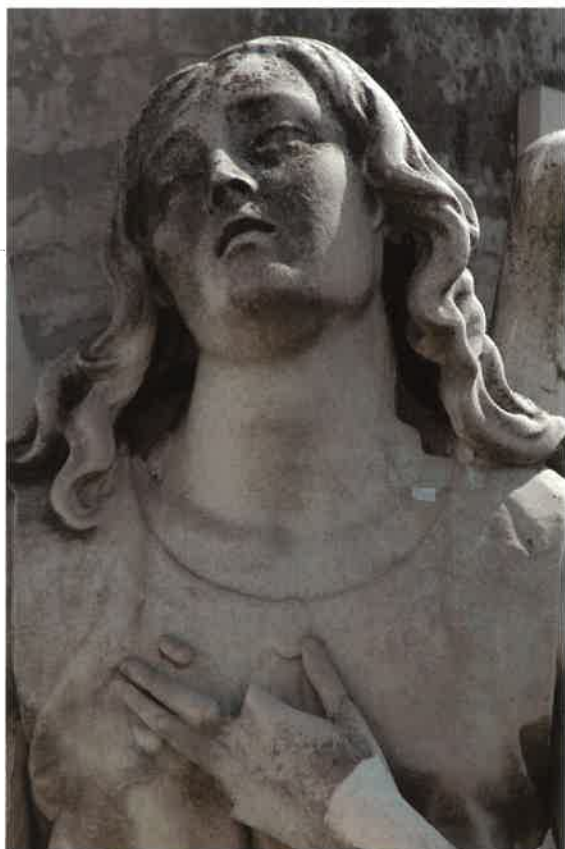
▲ Bij de engel van het Martelaarschap ontbraken enkele vingers (foto Regie der Gebouwen)

Bij twee engelen waren de handen zwaar beschadigd. Aangezien de handen van deze beelden erg de aandacht trekken, werd geopteerd om de ontbrekende vingers te vervullen. Ook in de basreliefs werden bepaalde ontbrekende delen aangevuld om hen hun oorspronkelijke sterkte en uitstraling terug te geven. Op plaatsen waar de reliëfs ernstig aan betekenis hadden ingeboet door het ontbreken van

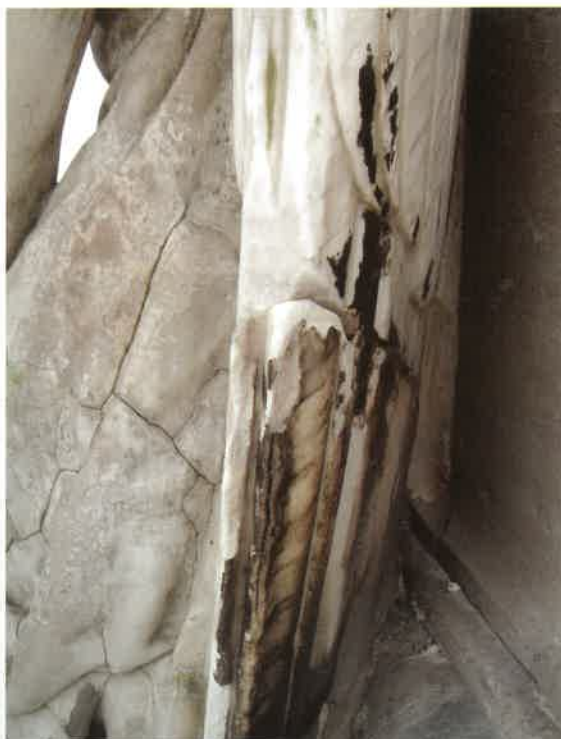
►  
Zwarte gipskorsten  
op de vleugel van  
een engel  
(foto Regie der  
Gebouwen)

- (14) De zwarte gipskorsten (calciumsulfaat) ontstaan door de reactie van het kalk uit het marmer met de sulfaten uit gepollueerde neerslag.
- (15) VANDENBREEDEN J., *Het beeldhouwersatelier Ernest Sabu*, in CELIS M.M. en VANDENBREEDEN J., *Omtrent het Onze-Lieve-Vrouwvoorplein in Laken*, Brussel, 1994, p.53.

geval edelkorund, onder zeer lage druk. De zwarte gipskorsten (14), aanwezig op plaatsen waar de regen niet spoelt, werden voorafgaandelijk aan de reiniging verweekt met een mengsel van methylcarboxylcellulose en papierpulp waaraan 2% ammoniumcarbonaat was toegevoegd. Nadien werden ze verwijderd door het stralen met edelkorund of met behulp van een scalpel. Bepaalde versuikerde zones van de bas-reliëfs konden niet of slechts heel zachtjes gereinigd worden met de microstraalmethode. Op deze plaatsen bleef een bruin-zwarte kleur achter die afstak tegenover de zones die wel doeltreffend konden gereinigd worden. Om dit contrast te verzachten werden deze zones behandeld met een steenverharder waaraan aerosil en zinkwit werd toegevoegd.

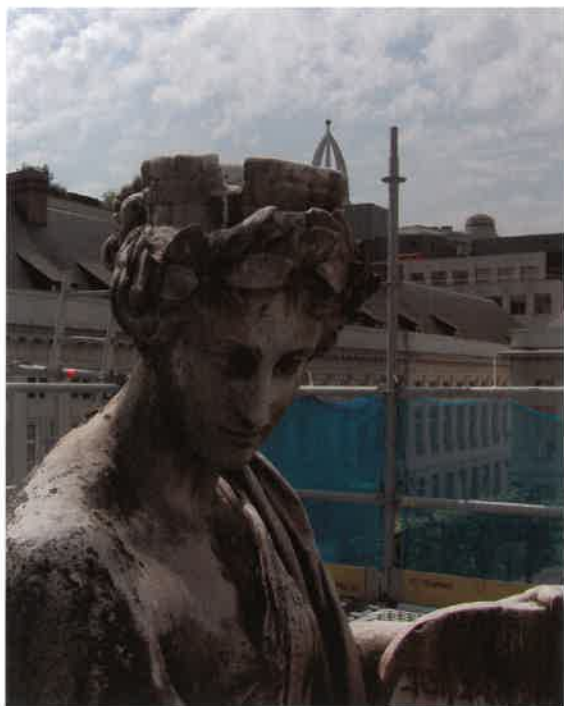
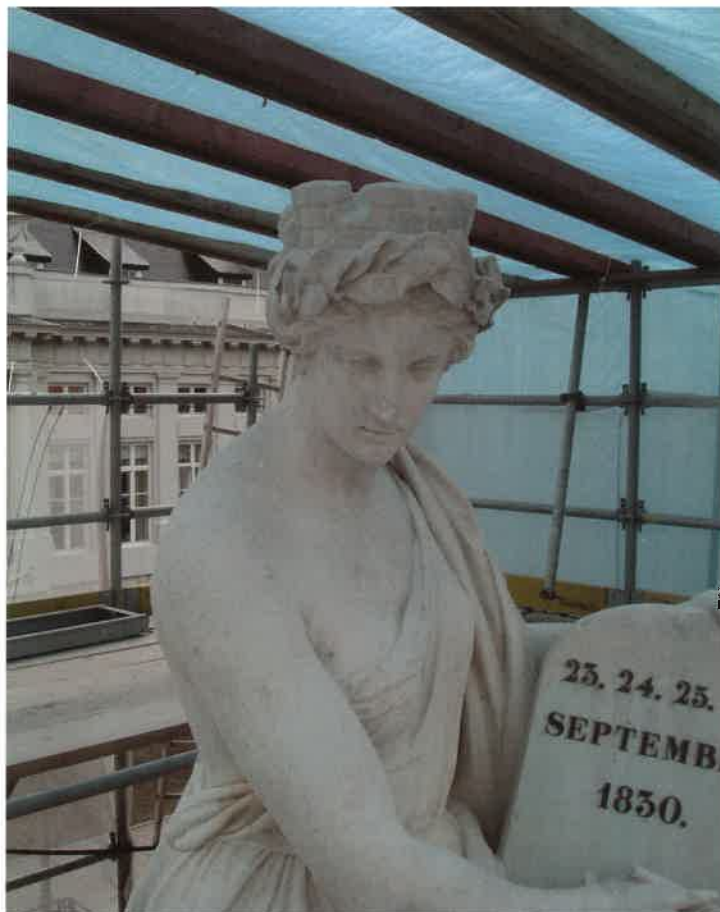
▲► De Vrijheid voor en na reiniging (foto's Regie der Gebouwen)

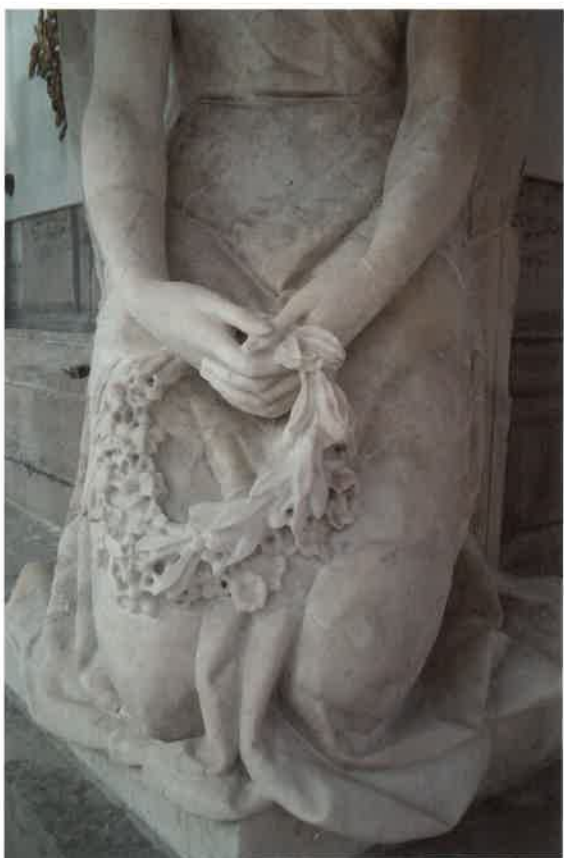
▼ Barsten en montagenaden werden geïnjecteerd met kalkspecie en afgewerkt met marmherstellingsmortel

kalkspecie en afgewerkt met marmherstellingsmortel.

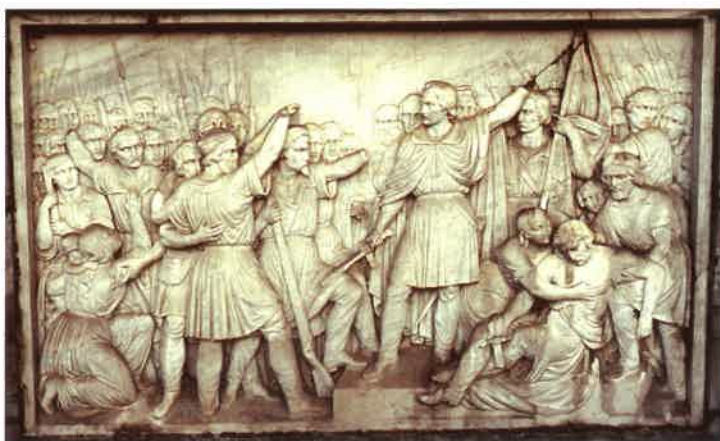
▲ Vóór restauratie: ontbrekende handpartijen op het basrelief (zuidwest) met de eedaflegging van de vrijwilligers (foto L. De Clercq)

iconografisch belangrijke onderdelen, werd besloten deze elementen aan te vullen. Op die manier werd het narratieve aspect van de reliëfs hersteld. Zo werden onder andere de zegenende hand van de deken van Sint Goedele en de ontbrekende handpartijen van de zwerende vrijwilligers vervolledigd. Tevens werden bepaalde elementen die tijdens een vorige restauratiecampagne vernieuwd werden, opnieuw vervangen. Het ging om elementen die niet uitgevoerd werden overeenkomstig de originele modellen en die gerealiseerd werden in een marmer met een afwijkende tint. Deze stukken konden

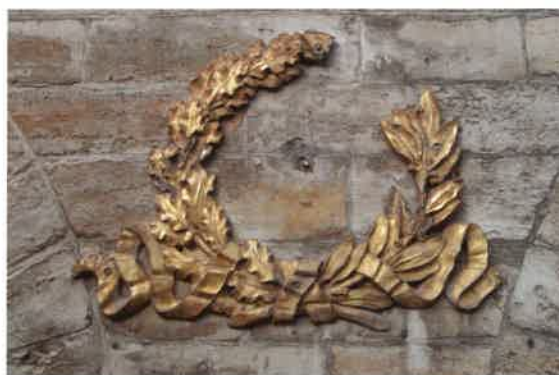
▲▲ Een bestaande, beschadigde bladerkrans (eik en laurier) uit zamac (foto Regie der Gebouwen)

De kransen en sterren bleken in het verleden reeds vervangen geweest te zijn. Het overgrote deel van de kransen en sterren op de buitenmuren van de crypte waren vervaardigd uit zamac, een legering van zink en aluminium. Slechts één hoekelement uit gietijzer zou origineel kunnen zijn. Aangezien de symbolen niet meer oorspronkelijk waren en omwille van hun minderwaardige kwaliteit en slechte staat, werd besloten het geheel van alle elementen te vervangen door nieuw gegoten elementen uit nodulair gietijzer. Hetzelfde gebeurde voor twee ontbrekende elementen in de borstwering, een acanthusbloem en twee dwarse staven versierd met acanthusbladeren
