*Lode De Clercq*

## DE ASSIMILATIE VAN ENKELE ZACHTE FRANSE KALKSTEENSOORTEN IN HET MIDDEN VAN DE 19DE EEUW IN BELGIE EN HUN CONSERVERING

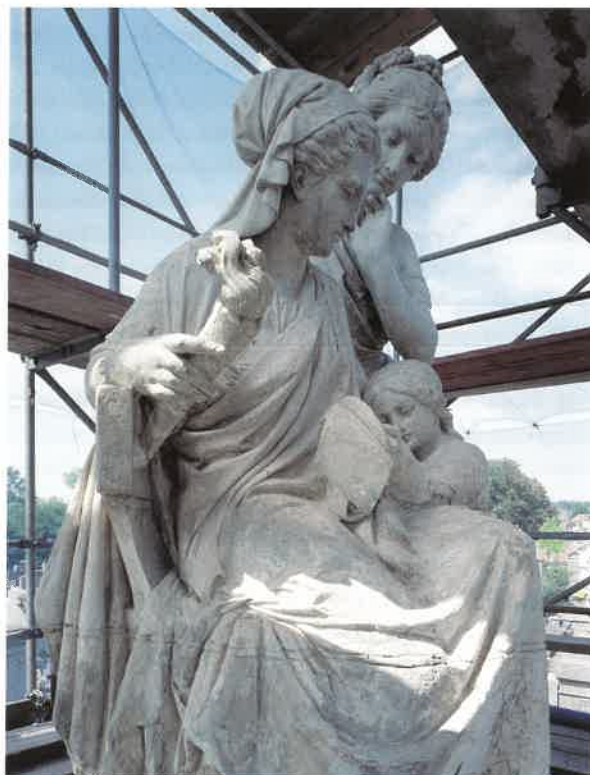
► Het Ghémar monument op het kerkhof van Laken, tijdens de restauratie in 1990

De sculptuur was in 1990 vooral in de onderste zone, waar de vochttopstapeling het grootst was, sterk geërodeerd onder invloed van vorst. De andere zones waren vrij gaaf bewaard, met uitzondering van de steennaden. Na verharding werden de lacunes aangevuld met een mortel op basis van natuurlijke hydraulische kalk, chamotte en tras. Het geheel, dat steeds geschilderd was geweest, werd afgewerkt met een ademende acrylverf, die zo dicht mogelijk het uitzicht van de oorspronkelijke olie-verf benaderde. Nu, 12 jaar later, blijkt er opnieuw een ernstige erosie op te treden. De oorspronkelijke natuurstenen delen houden goed stand. Op de zones van kalkmortel is de verfhuid soms grotendeels losgekomen en hebben ook gedeelten van de aanvullingen het begeven. Ook de naden in de steen zijn weer opengebarsten. Het geheel is dringend aan een onderhoudsbeurt toe.

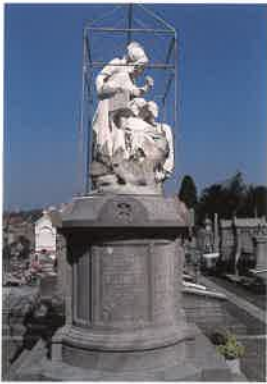
▲ Aanbrengen winterbescherming rond het Ghémar monument (Laken) in 1990: metalen frame bewaard in Atelier Salu (foto Lode De Clercq)

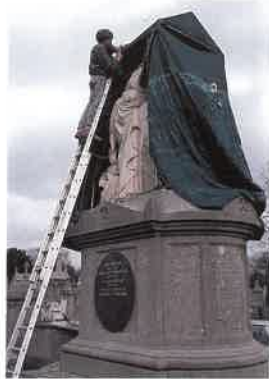
▲ Aanbrengen winterbescherming rond het Ghémar monument (Laken) in 1990: aanbrengen dekzeil (foto Lode De Clercq)

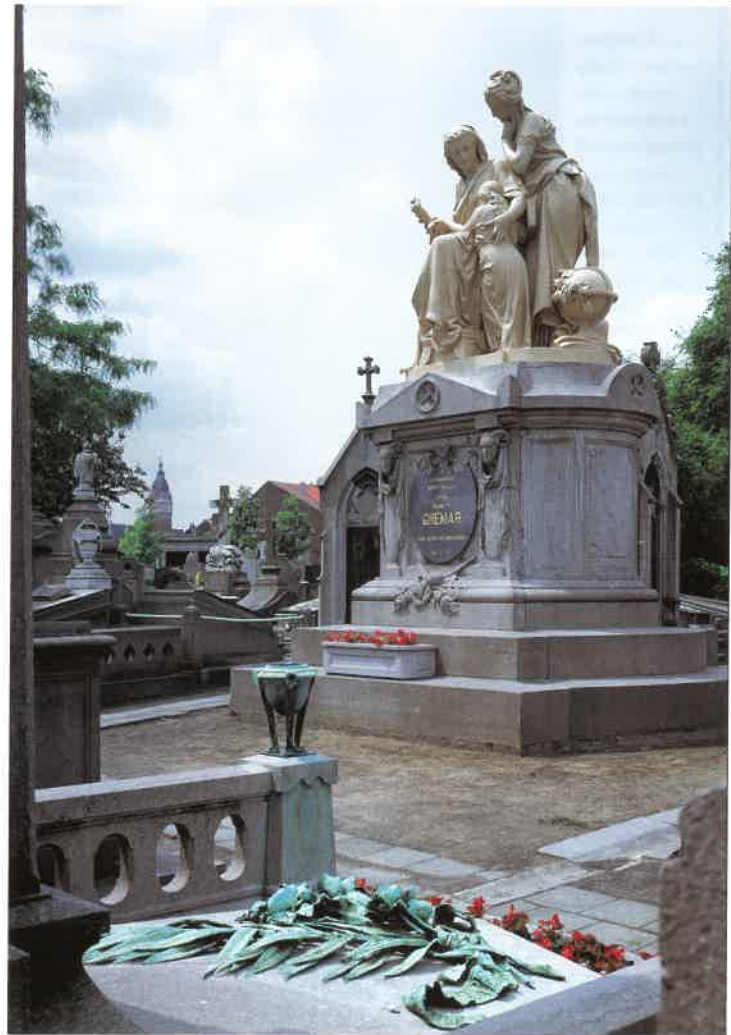
▲ Het Ghémar monument na de restauratie (foto Pol De Prins)

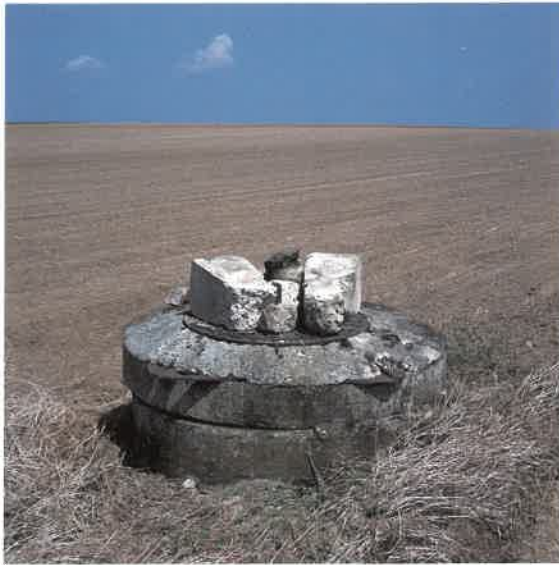
► Deksel boven schacht van ondergrondse groeve in Avesnes-le-Sec (foto Lode De Clercq)

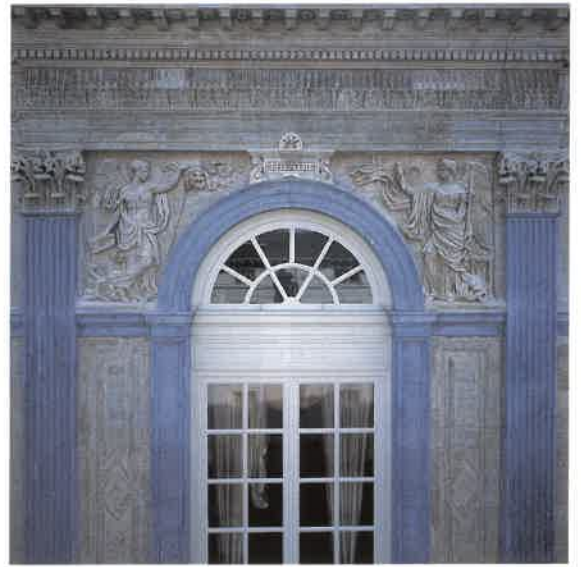
▲ Beeldhouwwerk van Ph. Parmentier in Avesneskrijt in Gevel Opera Gent na de restauratie in 2001. De sculpturen werden vrij uitvoerig geretoucheerd (foto Lode De Clercq)

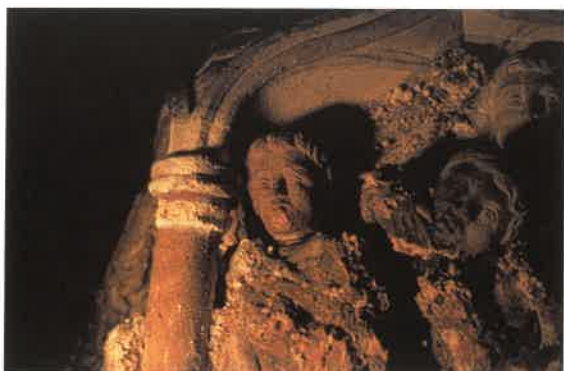
◀ Consoles van de gevel van het Leuvense stadhuis, verwijderd bij de restauratie in 1857 (foto Marjan Buyle)

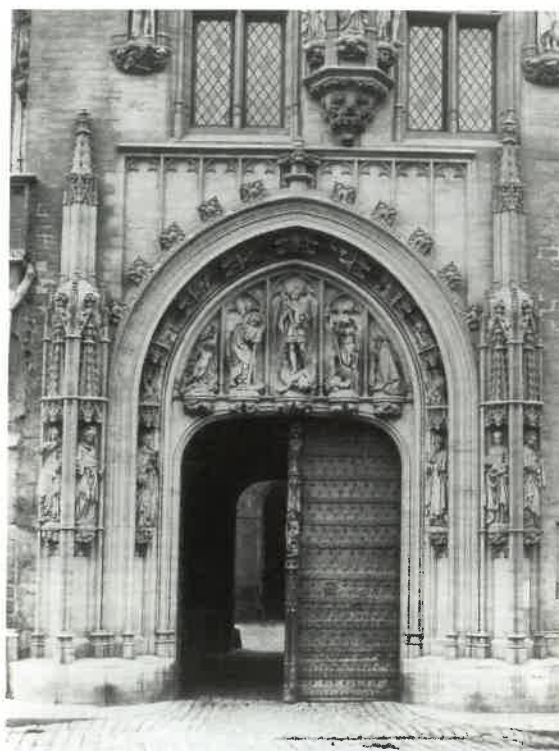
◀ Het hoofdportaal van het Brusselse stadhuis met de nieuwe beelden in Caen-steen door Charles-Auguste Fraikin (1817-1893) die geplaatst werden in 1846 (E. Fierlants, 805 Bruxelles Grand'-Place, Portail de l'Hôtel de Ville. Opname 1862-1864)

In het Brusselse stadhuis verkeerden de eerste beelden, gerealiseerd in 1845, al vrij snel in een zorgwekkende toestand, zodat omstreeks 1870 werd afgestapt van het verdere gebruik van dit materiaal (25). Paul Combaz meldt in 1895 dat de beelden van het stadhuis ook onderworpen werden aan een behandeling met kaliumsilicaat conform het procédé van F. Kühlman, maar dat hiervan weinig kon worden verwacht, gezien een aantal vroegere waarnemingen (26). In het stenenoverzicht uit 1874 van de Brusselaar Charles Moerman blijkt dit materiaal toch nog goed te scoren: "Pierre de Caen. Pierre calcaire coquilleuse, très-belle et très-blanche, à grain fin et inaltérable à l'air, très-propre à la sculpture" (27). Desondanks bleek dit materiaal bij ons toch ook niet echt geschikt voor langdurige buitenopstelling. Nochtans tonen de nog resterende beelden aan dat de steen zeker niet helemaal wegterde en dat er soms nog zeer gave oppervlakken bewaard zijn gebleven.

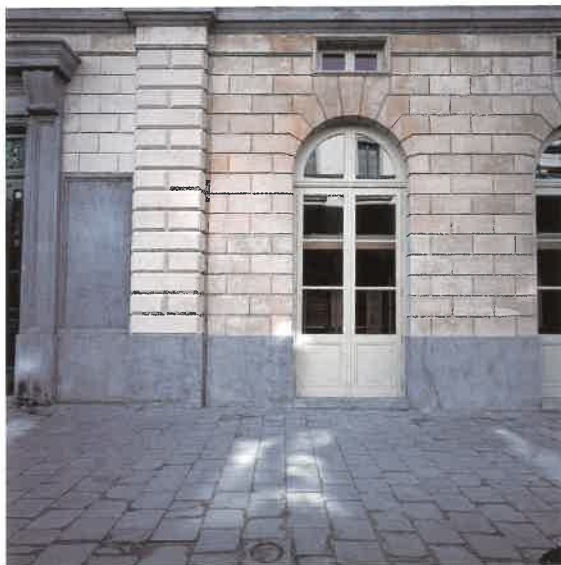
► Franse bossage in gevel van de Gentse Opera (1837-1840) uitgevoerd in Rochefort-steen, na de reiniging in 2001. Bemerkt de perfecte bewaars-toestand (foto Lode De Clercq)

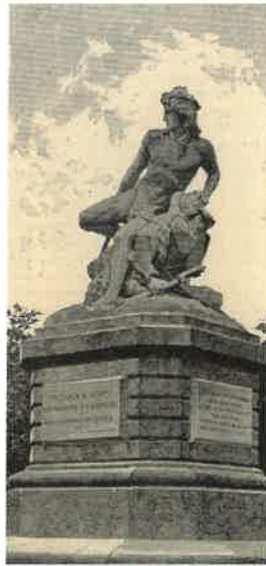
▲ Boduognat door J. Ducaju (1861) (Tekening door L. Tietz naar foto, gepubliceerd door P. Génard in Anvers à travers les âges, Brussel 1888)

Voor het beeld van Boduognat (hoogte 4,5 m) werd aanvankelijk getwijfeld tussen de traditionele bentheimerzandsteen of de kalksteen van Rochefort (46). De gemakkelijker te bewerken kalksteen bleek financieel voordeliger en dat gaf de doorslag. Het zachtere materiaal maakte dat het beeld in situ gekapt kon worden. Hoewel de Rochefort zich goed leende voor architecturale toepassingen, rezen er vanaf 1869 problemen bij dit sterk uitgesneden beeld. Het werd mogelijk van bij de aanvang geschilderd maar dat was blijkbaar niet afdoende. Zo stelde beeldhouwer Ducaju in 1870 op veel plaatsen afkalvingen vast en merkte hij op dat er zelfs een stuk van een been was afgevroren. Op verzoek van de stadsarchitect maakte hij een voorstel op voor het herstel: *"Ik heb de statue van Bodognat van nabij bezigtigt; na mijn denken zoude het beste zijn van het afgevroren stuk van het been gansch opnieuw te maken, en de stukken dier nog noodig zijn in te zetten zijn, en andere die wij nog niet kunnen zien er bij maken. Alsook opstoppen alle de voegen die er noodig zijn opgestopt te worden met stopverve van witsel en serruys en de voegen eerst goed te olieën."* Stadsarchitect Dens had overigens al geopperd om

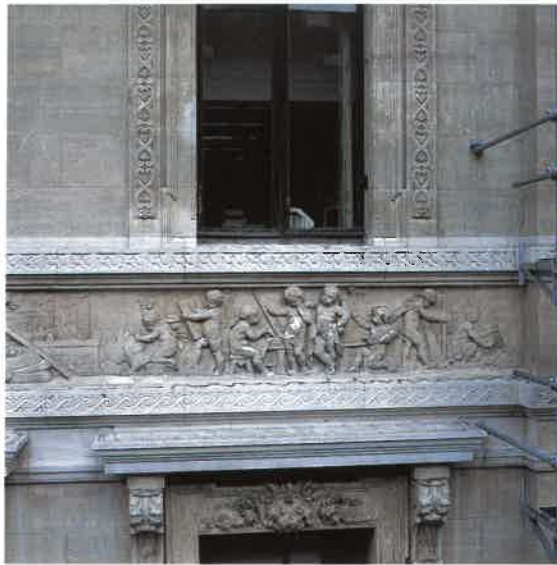
◀ Beurs te Brussel. Fries met allegorie van de kunsten, Albert Ernest Carrier-Belleuse, 1870-1872, uitgevoerd door J. Dillens in de Banc Royal van het bekken van Parijs. Bemerkt de goede bewarings-toestand (foto Lode De Clercq)

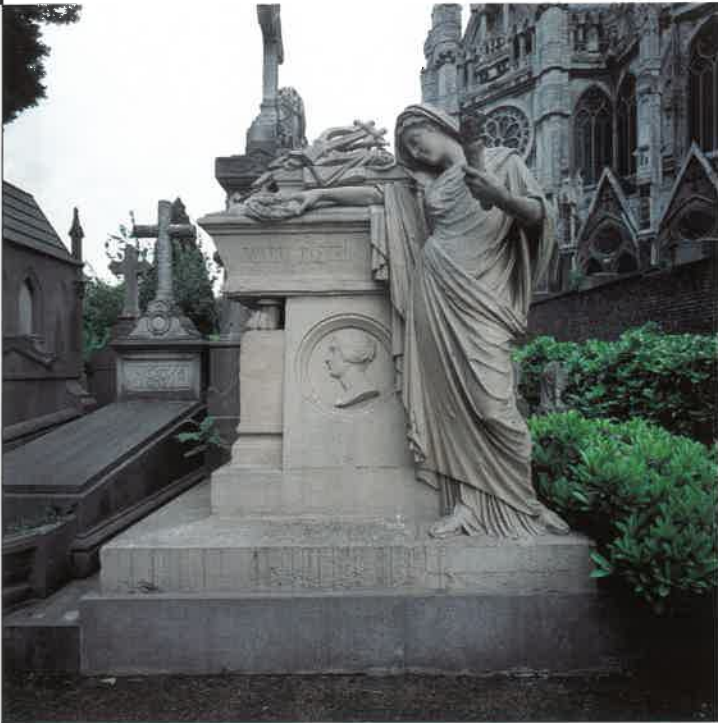
▲ Grafmonument voor H. Pickery in 1876, de pianiste Marie Pleyel in 1876 gerealiseerd door zeven jaar na de restauratie (foto Lode De Clercq)

leen de eigenlijke grafplaat van marmer vervaardigd. Het op Canova teruggaande monument werd door de Brugse beeldhouwer H. Pickery gemaakt van kalksteen van Rochefort (1876). Dat heeft waarschijnlijk te maken met de kostprijs en met de vertrouwde van de beeldhouwer met dit materiaal. Bijna op hetzelfde moment werd in Brugge overgeschakeld op dit materiaal, onder meer voor de restauratie van de beelden van het stadhuis (1875). Pickery werd er zelf mee geconfronteerd voor zijn bijdrage aan de gevels van de Burgerlijke Griffie (1879-1883) (67).

Het beeld van Marie Pleyel werd in 1996 gerestaureerd door Urbain Heirbaut (68). De verwerking van deze sculptuur was beperkt tot het oppervlak. Het gedeelte in Rochefortkalksteen bedroeg ongeveer 200 x 240 x 130 cm en was afgezien van een breuk in enkele vooruitspringende delen in goede conditie, in vergelijking met andere realisaties van zachte kalksteen op dit kerkhof. Op een aantal plaatsen werden resten van olieachtige verflagen gevonden. Op andere, duidelijk zichtbare plaatsen, werden bovendien inzetstukken aangetroffen (69). Dit doet vermoeden dat het geheel van meet af aan geschilderd was. De oppervlakte-erosie had vooral

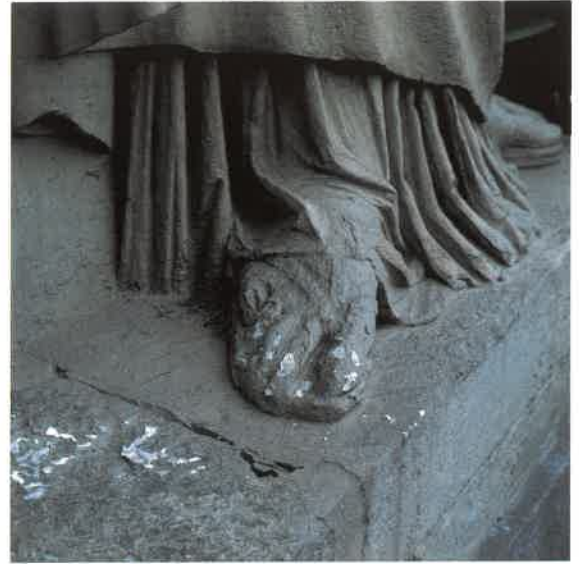
▲ Detail van het Pleyel-monument met afstoting van de verflaag wellicht door zoutuitbloeiingen (foto Lode De Clercq)

de fijnheid van de sculptuur doen vervagen. Op sommige plaatsen, waar zich gipskorsten hadden gevormd, werd ook een afschilfering van het oppervlak waargenomen. Bovendien was het geheel erg vervuild en was ongeveer de helft van het oppervlak bedekt door algen en groenwieren. Na het verwijderen van de micro-organismen werden het beeld gereinigd met een reinigingspasta. De retouches, met inbegrip van een ontbrekende onderarm, werden uitgevoerd in een kalkmortel op basis van natuurlijke hydraulische kalk en steenpoeder. De steen werd verhard door impregnatie met ethylsilicaat. Er werd gekozen voor een herschildering met een minerale lazuurtechniek op basis van een siliconenhars bindmiddel, gezien de verwerking van het steenoppervlak. Het geheel heeft tot nu toe redelijk stand gehouden. Wel vertoont de aanhechting van een massieve mortelretouche in de bovenarm een kleine scheur. Erger is dat de verflaag op een aantal plaatsen afgestoten wordt, wat vermoedelijk verband houdt met een nieuwe kristallisatie van hygroscopische zouten onder de verflaag. Deze ontwikkeling wordt verder gevolgd. Intussen is de verflaag, die in het begin een wat storende glans vertoonde, dof gepatineerd. Het monument en vooral de marmerplaat op de rug zijn opnieuw bedekt met micro-organismen, maar gezien de ligging in de nabijheid van een weelderige vegetatie is dat een natuurlijke toestand. Deze vrij goede toestand sluit aan bij de appreciatie van Camerman die in 1952 stelde dat de beste kwa-

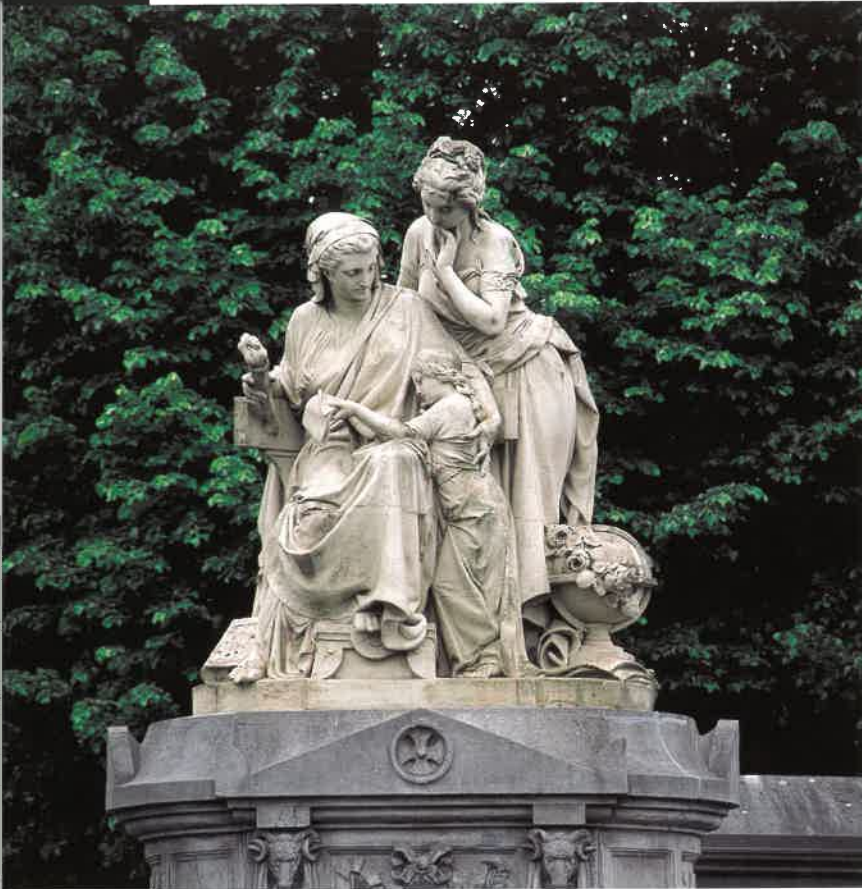
▲ Beeldengroep door A. E. Carrier-Belleuse op het Ghémar grafmonument, in 1872 uitgevoerd in de Banc Royal van het beken van Parijs, toestand 12 jaar na de restauratie (foto Lode De Clercq)

Op het kerkhof van Laken bevinden zich ook enkele monumenten in de Parijse Lutetiaan-kalksteen. Het sculpturaal meest uitgewerkte is ongetwijfeld het monument dat in 1872 naar ontwerp van Albert Ernest Carrier-Belleuse gerealiseerd werd voor het mausoleum van de familie Ghémar (70). Zoals toen gebruikelijk werd het beeld in situ gekapt op de hoge sokkel van blauwe hardsteen, die al enkele jaren voordien was opgetrokken (71). Uit het petrografisch onderzoek bleek dat de beeldengroep werd uitgevoerd in Lutetiaan-kalksteen van het beken van Parijs. Het ging om Banc Royal, gewonnen in de groeve van Conflans-Saint-Honorine.

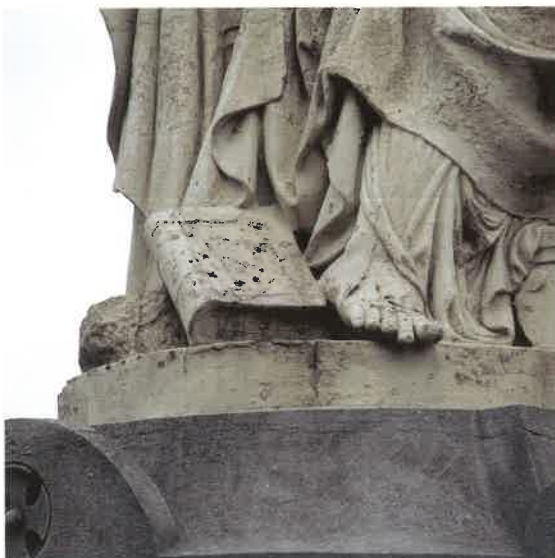
▼ Ghémar grafmonument. Aantasting van een met kalkmortel aangevulde zone (foto Lode De Clercq)

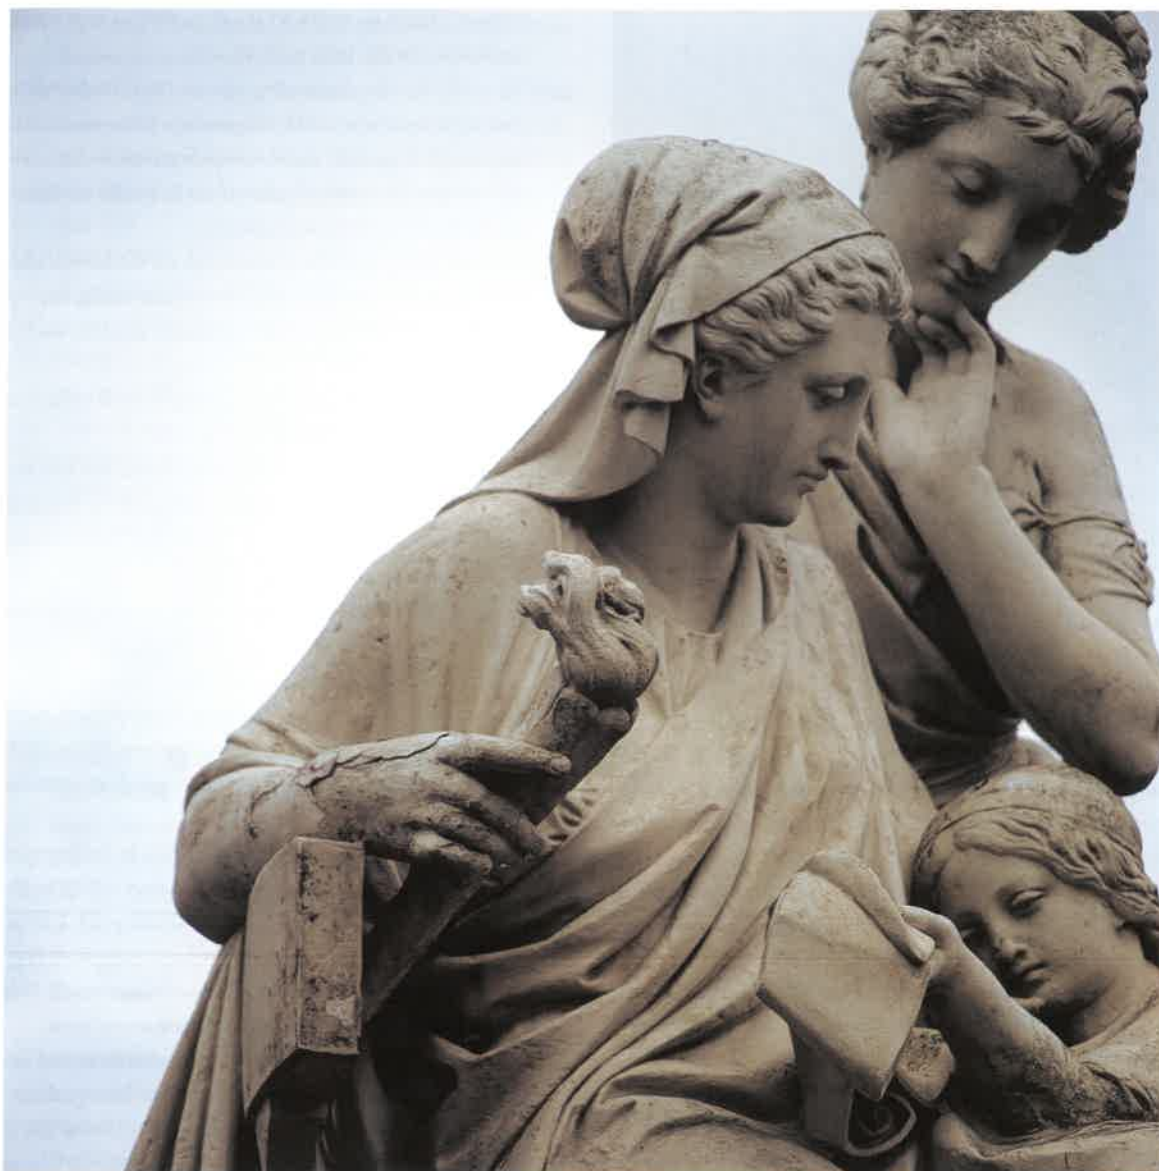
◀ Ghémard grafmonument. Losvriezen van een aanvulling (foto Lode De Clercq)

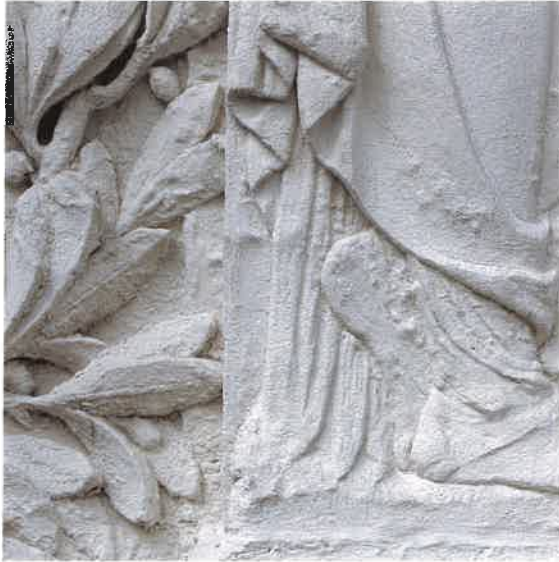
► Suys monument te Laken. Loskomen van de verflaag en de consolidaties (foto Lode De Clercq)

Recent (2001) werd ook het Suys-monument op het kerkhof van Laken aangepakt. De restauratie wordt beschreven in de bijdrage van Jacques Vereecke, die deze behandeling uitvoerde. Uit het onderzoek bleek dat dit monument grotendeels opgetrokken werd uit een nauw verwante Lutetiaan-kalksteen, de Saint Leu-variant, waarin ook belangrijke delen van de Brusselse Beurs werden gerealiseerd. Ook hier werd het monument, na verharding, geconsolideerd met een (hydraulische?) kalkmortel. Het geheel, dat steeds geschilderd was geweest, werd herschilderd met een zeer ademende maar wel zeer dekkende minerale verf op basis van ethylsili-

caat. Bij de laatste inspectie bleek dat deze verffilm op bepaalde zeer geëxposeerde zones weggesleten is. Ook komen bepaalde consolidaties weer los.
