*Jacques Vereecke en
Bénédicte Reynders*

DE RESTAURATIE VAN HET STENEN GRAFMONUMENT VAN DE ARCHITECTEN SUYS OP HET KERKHOF VAN LAKEN

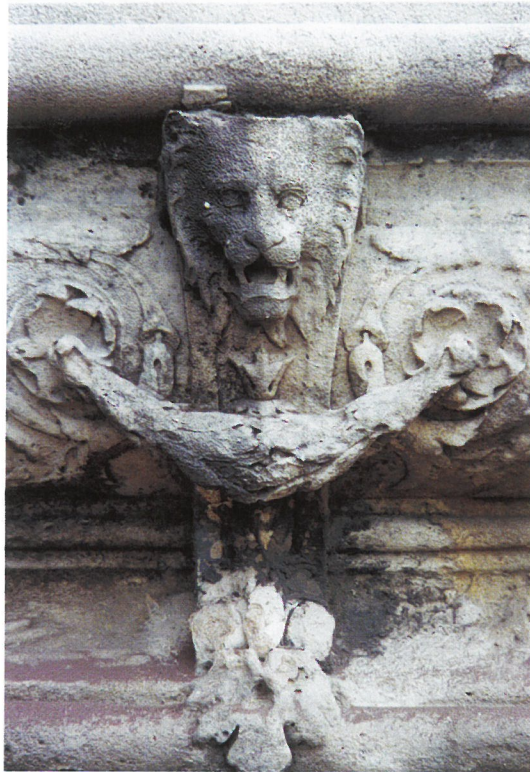
►
Detail van de
sarcofaag
(foto Jacques
Vereecke)

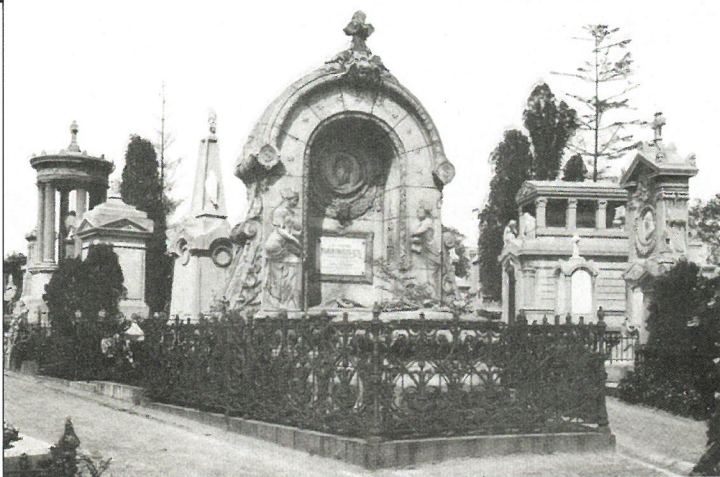
▲
Het grafmonument
in 1907

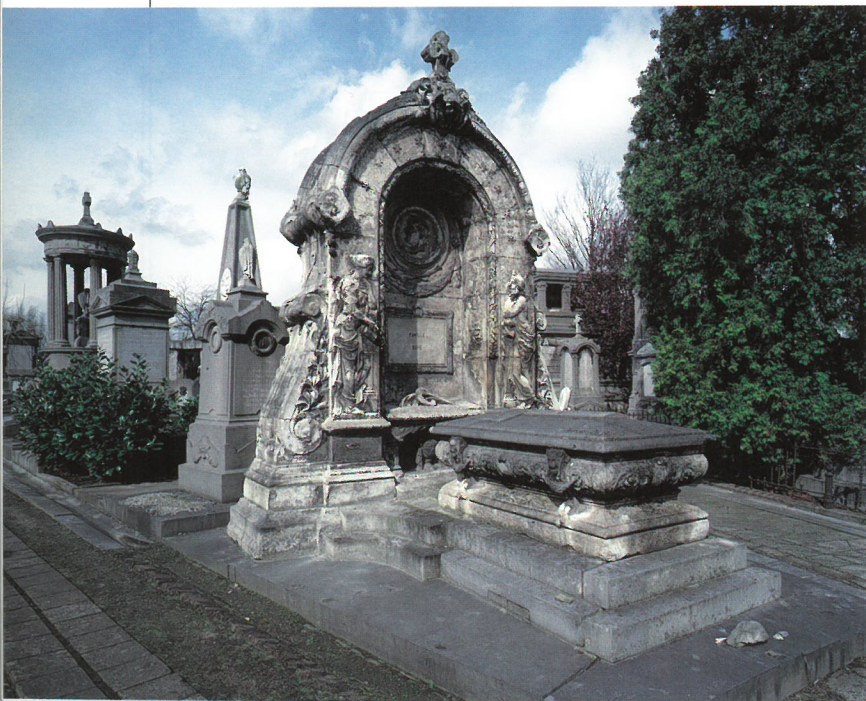
▼
Toestand
vóór de restauratie
(foto Oswald
Pauwels)

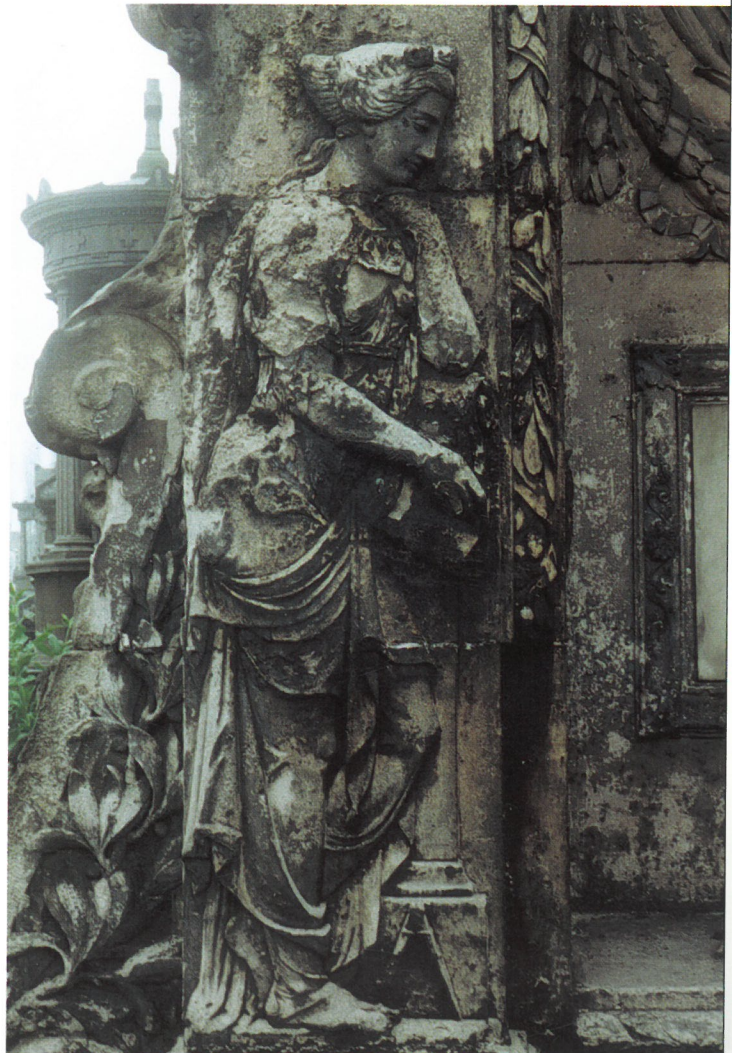
Het meest ingrijpende en ook meest zichtbare veranderingsproces is echter de reactiviteit van kalksteen met zure bestanddelen. Dit resulteert in gipsvorming: de gekende sulfataties of 'zwarte korsten'. De meest afgeregende oppervlakken vertonen een zuiver wit aspect en toch is op deze plaatsen de schade het grootst: het gips wordt weggespoeld

▼ Vrouwenfiguur op een pijler, zwaar aangetast door sulfatatie (foto Jacques Vereecke)

door de regen en het steenoppervlak wordt rechtstreeks aan de zure regen blootgesteld. Dit is het geval aan de noordkant van het grafmonument.

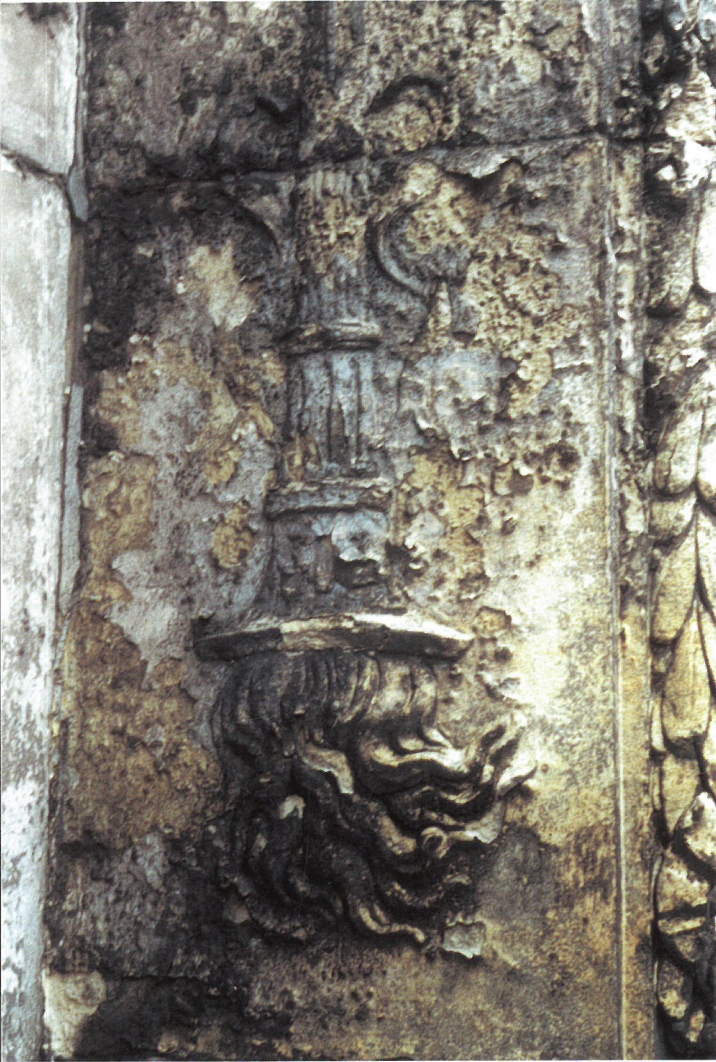
▲
Verregaande
aantasting van de
steen
(foto Jacques
Vereecke)

- een gebrek aan hechting, zoals de opstulpingen in de plantenmotieven op de voorzijde van het monument en de sterren, de opheffingen aan de binnenkant van de nis, en de woekeringen op de onderste en bovenste elementen, op de sterren en op het hoofd van de engel;
- een verlies aan hardheid en cohesie, wat leidt tot erosie van de hoeken aan de basis van de sarcofaag, de ontbinding en het pokdalig uitzicht van het graf en de treden, de afschilfering en barstvorming van de plantenmotieven op de voorzijde van het monumenten, en ten slotte de verpoedering en afbrokkeling van de steen.

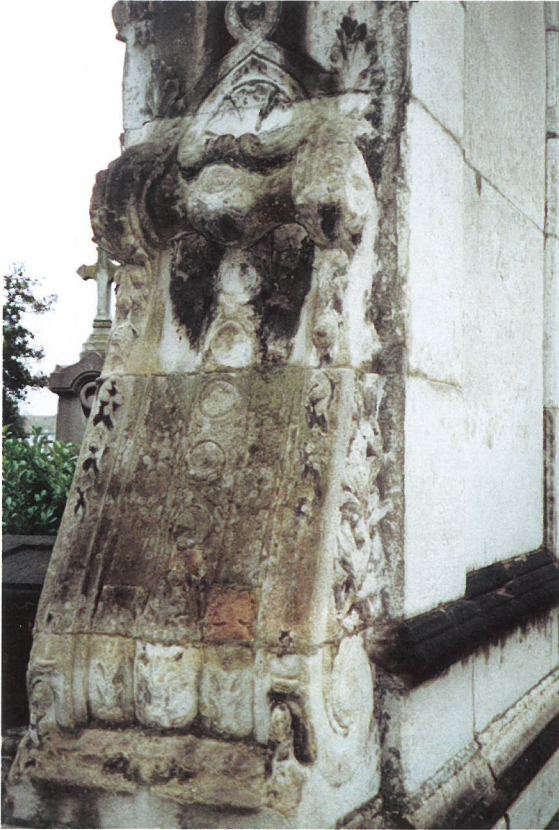
De natuurlijke porositeit en de oneffenheid van de steen stimuleren de ontwikkeling van organismen zoals algen en korstmossen, waarmee het oppervlak van de sarcofaag min of meer bedekt is. Geïsoleerde vaatplanten vinden een voedingsbodem in de spleten in de steen, terwijl de mossen voornamelijk te vinden zijn op de voegen van het metselwerk en op de zijkanten. De porositeit van de steen levert het noodzakelijke water voor de ontwikkeling van deze organismen en voor de hechting aan de steen. De mossen gebruiken hiervoor de rhizoïden, haarachtige delen waarmee ze vocht opnemen. De oneffenheid van de steen is eveneens bevorderlijk

▲ Aantasting door algen en korstmossen (foto Jacques Vereecke)

De vergevorderde schade aan het monument bepaalde in grote mate het doel van de ingreep: het maximaal behoud van originele materie. Voor het behoud van de grafkelder moest elke biologische aanwezigheid efficiënt verwijderd worden. Het aanbrengen van een oplossing van quaternair ammonium was hiervoor de aangewezen methode. Dit product werd tot zes keer toe verstoven om een zekerheidscoëfficiënt van 99% te verkrijgen.

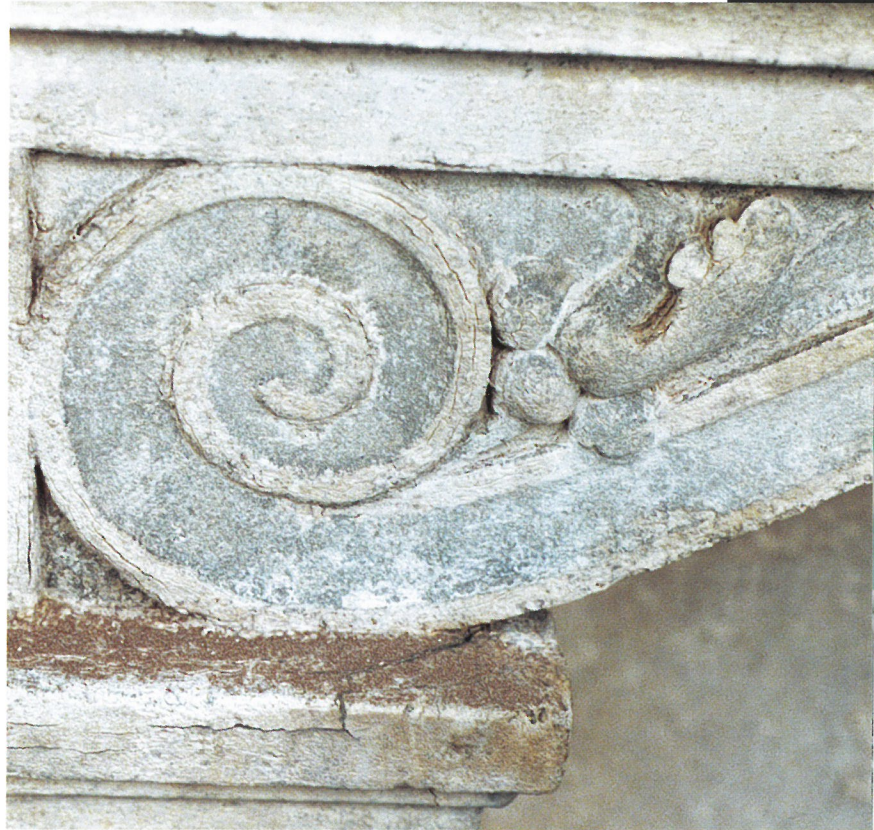
▲ Resten van polychromie (foto Jacques Vereecke)

Slechts enkele polychromierestanten konden worden teruggevonden. Zij bevinden zich in de holtes van de gesculpteerde motieven van de sarcofaag (kop en poten van de leeuw) en aan de binnenkant van het monument. Alle onderdelen zijn verschillende keren geschilderd. De tinten zijn vrij uniform en variëren van gebroken wit tot bruin en grijs. Vermoedelijk zijn dit monochromieën die steen imiteren, opgehoogd met details in een kleur of verguldsel. Toch kunnen we de hypothese van een bichromie nog niet volledig uitsluiten: het monument (nis en sarcofaag) in imitatie Franse steen en de altaartafel aan de binnenkant van de nis in imitatie blauwe steen (zie reconstructieschema).

Kleurresten, die we eerder al hebben vernoemd, duiden erop dat het grafmonument van de architecten Suys waarschijnlijk geschilderd was in een gamma van gebroken wit. De keuze om het monument en de sarcofaag te herschilderen werd vooral bepaald door de conserverende eigenschappen daarvan. De kleur werd gekozen conform de bestaande kleurresten en aan de hand van een kleu-

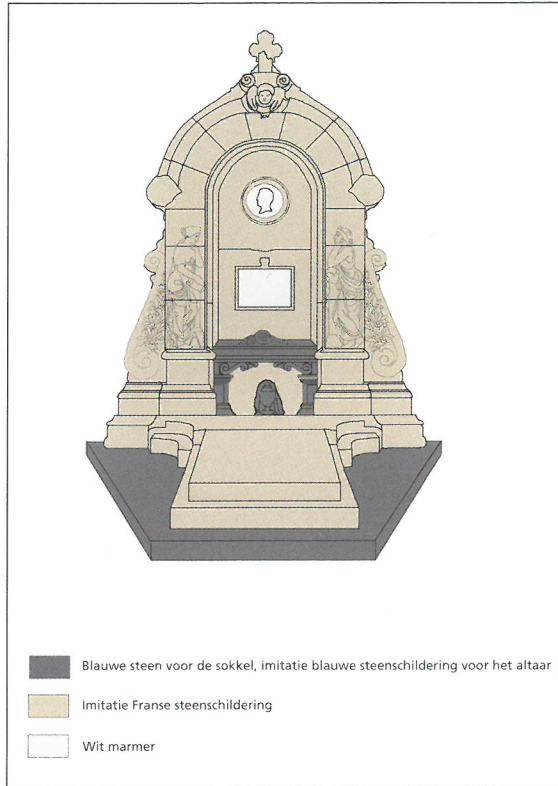
► Gebruik van steen-imitatieschildering (tekening Jacques Vereecke)

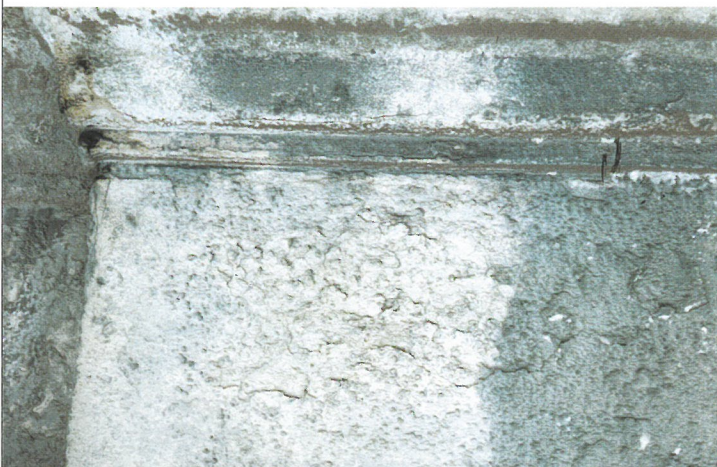
▼ Resultaten van de reiniging met de microzandstraal (foto Jacques Vereecke)

Door de kleurveranderingen van de verschillende algen en mossen te controleren, kon de doeltreffendheid nagegaan worden, waarna met een eerste reiniging gestart kon worden. De werkwijze hiervoor werd proefondervindelijk bepaald en de keuze viel op de microzandstraal met projectie van aluminiumoxyde – aluinaarde – met een korrelgrootte van 100 μ en een druk van 1 bar. Met deze behandeling konden de dode micro-organismen verwijderd worden en de gezonde en zelfs ook de aangetaste stenen, die nog voldoende structurele cohesie hadden, gereinigd worden. De te sterk verweerde delen werden tijdens deze fase uiteraard niet aangepakt. Deze oppervlakkige reiniging bracht belangrijke restanten van polychromie aan de binnenzijde van het monument aan het licht.

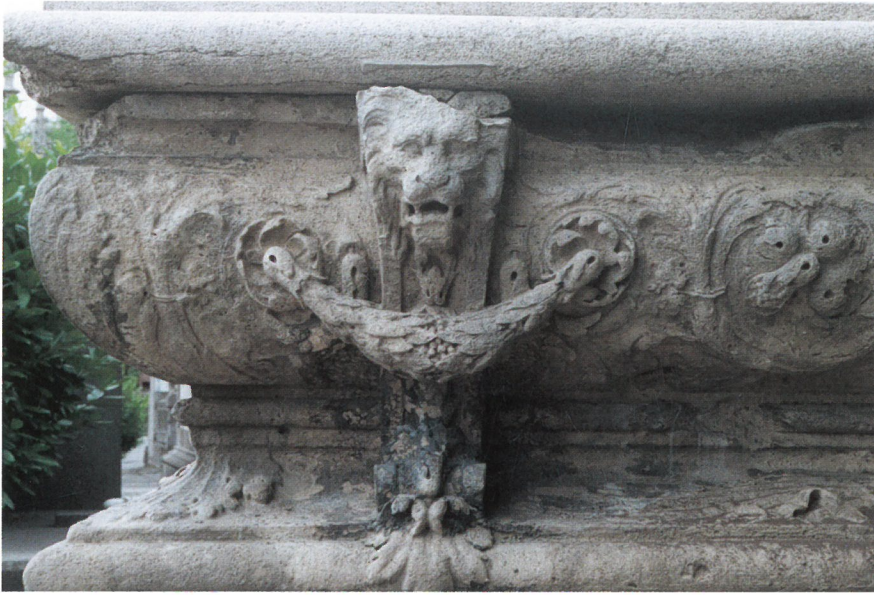
▲
Beeld na reiniging
met de micro-
zandstraal
(foto Jacques
Vereecke)

Na de verharding werd de tweede fase van de reiniging aangevat met de microzandstraal met aluminiumoxyde (100 μ), ditmaal met een druk van 1 tot 2 bar, afhankelijk van de zones. De zwarte gipskorsten op de twee laagreliefs, op de binnenkant van de nis en lokaal op de sarcofaag werden verwijderd met chemische kompressen, die de korsten verweken voordat ze verwijderd worden. Deze dikke korsten van 1 tot 2 mm dikte waren zeer compact en verhinderden een rechtstreekse microzandstraling omdat het gevaar voor materieverlies of beschadiging van onderliggende oppervlakken te groot was.

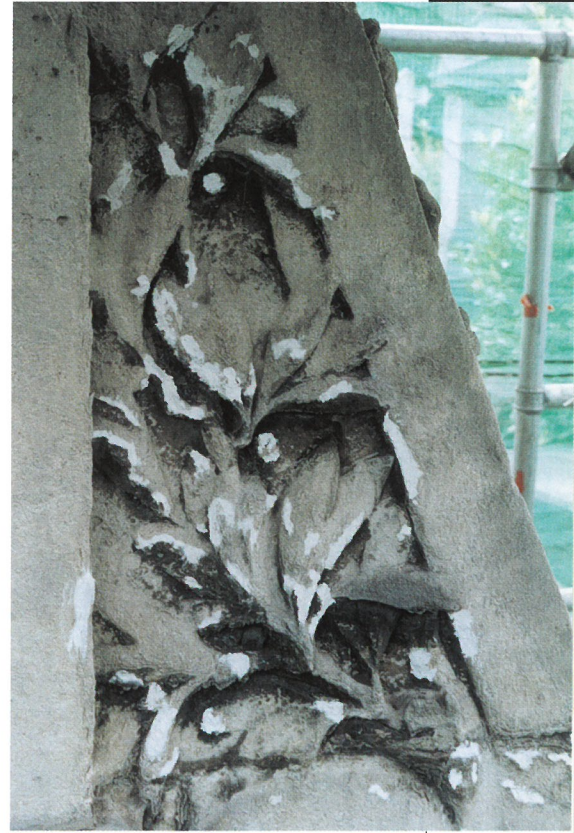
▶
Opvullen met
kalkmortel
(foto Jacques
Vereecke)

Voordat de reiniging kon worden voortgezet, moesten de verpoederde, opstulpende en/of afschilferende oppervlakken verhard worden. Hiervoor werd kalkcaseïnaat geïnjecteerd. De losgekomen en opstulpende gedeeltes werden gevuld met kalkmortel, om verbindingen en bruggen tot stand te brengen met de gezonde zones. Zo kon het verlies van veel originele materie vermeden worden. Deze aangetaste, zeer poreuze steen zou te veel verharder opnemen, wat tot een problematische gewichtstoename zou hebben geleid. De verharding werd uitgevoerd met een oplossing op basis van orthoethylsilicaat, met herhaalde impregnaties.

Alle oppervlakkig losgekomen delen die niet door injecties of mortels voor de consolidatie waren gehecht, werden behandeld met een vloeibare aangietmortel van kalkcaseïnaat of kalkmortel. Alle zones waar waterinfiltraties optraden of waar het water bleef staan, werden opgevuld met kalkmortel. Ook beschadigde voegen werden hersteld en het bloemenmotief werd herlijmd op de oorspronkelijke plaats. Van de sokkel werden de twee treden van de basis van de sarcofaag herplaatst en hervoegd. Nieuwe stukken blauwe steen vervangen de oude herstelling op basis van cement.

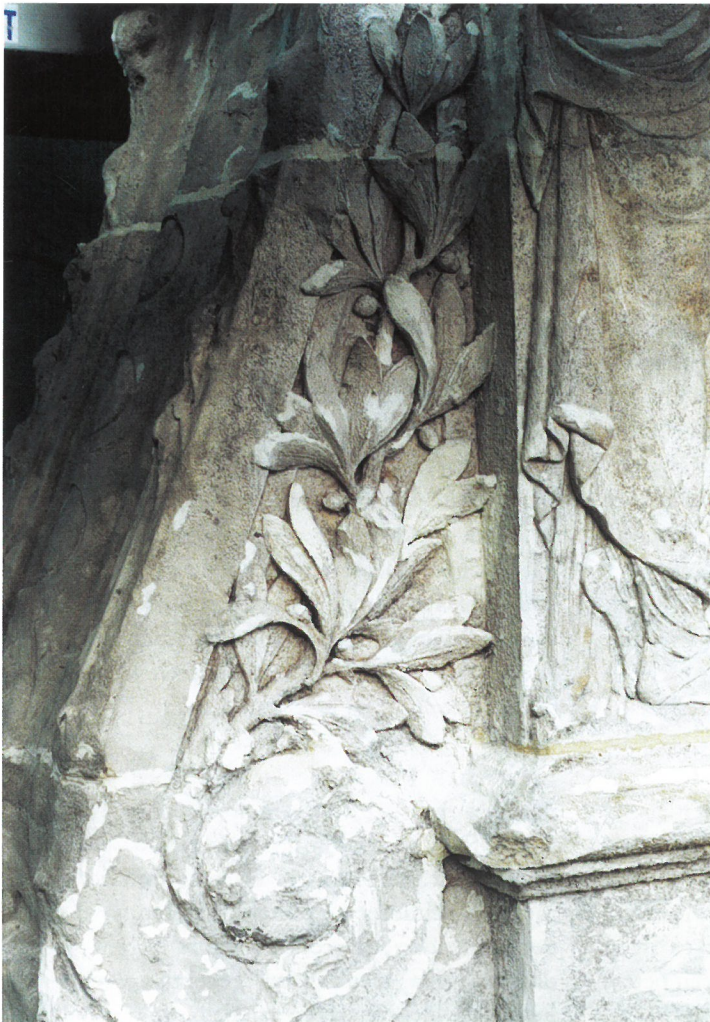
◀
De leesbaarheid
van de vormen
bleek na reiniging
beter dan gedacht
(foto Jacques
Vereecke)

Na de reiniging bleek dat de laagreliefs en de decoratieve motieven van het monument beter bewaard waren dan we vóór de behandeling dachten. De vormen waren meer dan voldoende leesbaar. Deze onverwacht goede bewaringstoestand heeft ons ertoe gebracht het doel van de behandeling bij te sturen. Met een minimale restauratiebehandeling zou het monument aan leesbaarheid winnen.

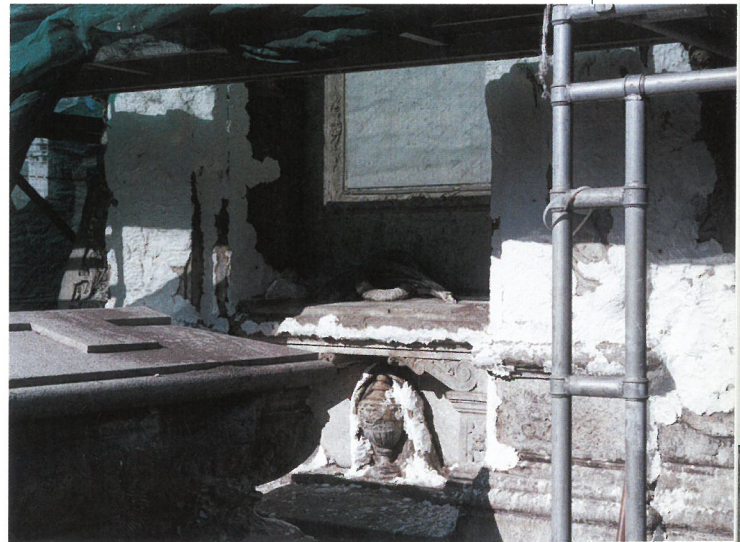
▲
Reinigen met
compressen van
ammoniumcarbonaat
en cellulosepulp
(foto Jacques
Vereecke)

De meest geschikte chemische componenten werden proefondervindelijk bepaald, alsook hun concentratie, het materiaal voor de kompressen en de toepassingstijd. Ammoniumcarbonaat aan 3% in water en cellulosepulp bleek de beste oplossing. De kompressen werden één tot vijf maal aangebracht. Tussen deze toepassingen in werden de korsten afgeschuurd met de microzandstraal.

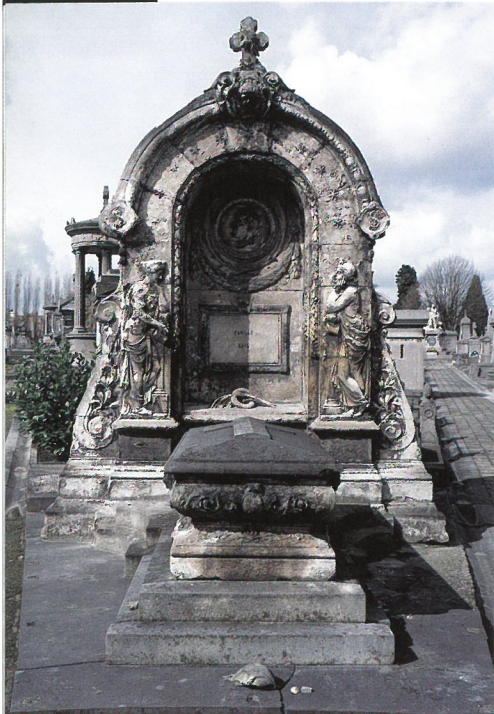
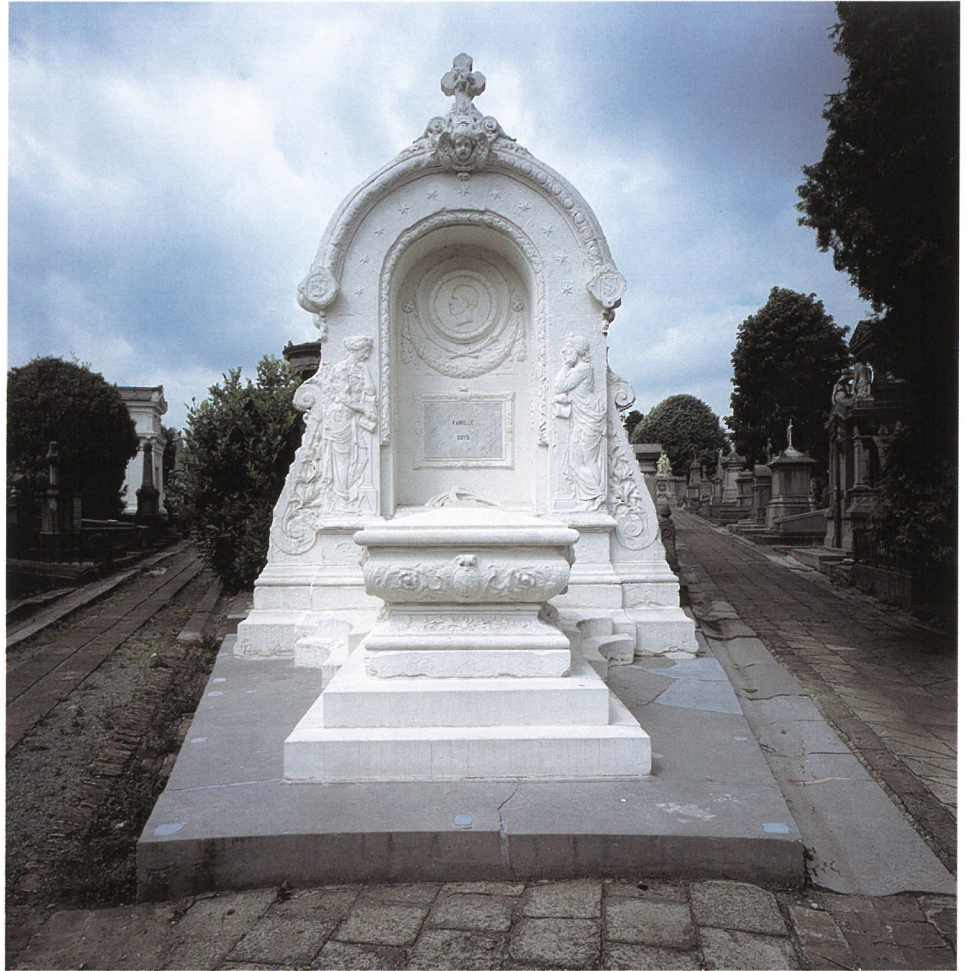
▲►
Het monument
vóór en na
de restauratie
(foto vóór:
Oswald Pauwels,
foto na:
Lode De Clercq)

Deze behandeling leek op voorhand haast een hopeloze onderneming. Het aangetaste monument vertoonde een pokdalig en verkankerd uitzicht. De sarcofaag en het gedenkmonument hebben nu echter hun coherentie en leesbaarheid teruggevonden, waarbij de aandacht opnieuw uitgaat naar de verschillende beeldhouwde versieringen. Een beschildering zou het monument beter beschermen, en bovendien was het geheel oorspronkelijk ook geschilderd. De verflaag beschermt de steen tegen biologische vervuiling, zure regen en eventueel zelfs vandalistische beschadigingen zoals graffiti. De verf speelt eveneens een esthetische rol in het uniformeren van de verschillende vorm- en kleuraspecten, veroorzaakt door vroegere aantastingen. De kleurtint werd bepaald op basis van de kleurrestanten aangetroffen op het monument. Binnen enkele jaren zal die kleur, dankzij het patina van de tijd, een discreter aspect verkrijgen.
