*Elke Otten
i.s.m. met Janet en Andrew Naylor*

HET MONUMENT TER NAGEDACHTENIS AAN DE BRITSE OFFICIEREN, ONDEROFFICIEREN EN SOLDATEN GESNEUVELD IN 1815 BIJ DE SLAG VAN WATERLOO. BEGRAAFPLAATS VAN BRUSSEL, EVERE

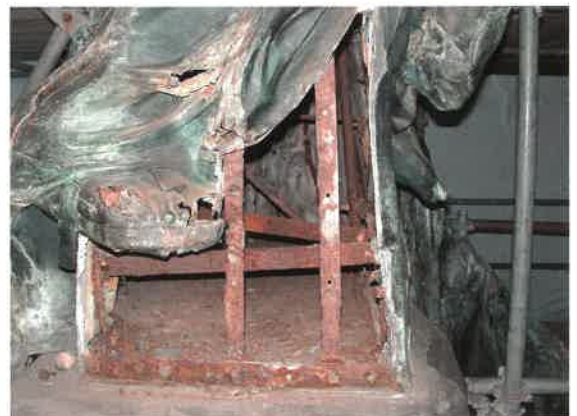
Onderaan de figuur werden de meest ernstige struc- turele problemen vastgesteld. De bronzen sokkel en het schild die een belangrijk deel van het gewicht

3. De zware helm deed pols en vinger scheuren. In de drapering zijn drie ronde uiteinden van pinnen te zien van een vorige restauratie aan de hand (foto auteur)

van de figuur torsen, konden als vlakke onderdelen veel minder structurele weerstand bieden dan geprofileerde onderdelen zoals de gegolfde drapering van het kleeed. Onder invloed van de druk die ze ondergingen, was zowel het schild als de sokkel doorgebogen en gescheurd, en stond Britannia lichtjes uit haar as. Het beeld had op die wijze wel een natuurlijk evenwicht bereikt. De cruciale vraag was of die stabiliteit gerespecteerd moest worden, dan wel of de figuur naar de oorspronkelijke positie moest worden teruggebracht. Tenslotte werd de sokkel geopend langs de naden van een zijpaneel om inkijk te verschaffen. Er werd getest of het beeld opnieuw naar boven geduwd kon worden met hydraulische armen. Dit om de spanning uit de vervormde delen weg te halen en de positie van verschoven onderdelen te corrigeren. De resterende verbogen onderdelen werden opnieuw op vorm gezet door ze zeer voorzichtig in positie te forceren. Het bleek mogelijk de originele stand van de figuur te benaderen. Er werd daarom gekozen om het beeld zo te consolideren door uit roestvrij staal een structuur op maat te maken en die in te passen, nadat het resterende loszittende ijzerwerk was verwijderd.

4. Ter versteviging van de pols werd een L-vormige steunconstructie vervaardigd in roestvrij staal (foto auteur)
 5. Detail van schade aan de staart met vervormde en losse fragmenten (foto auteur)

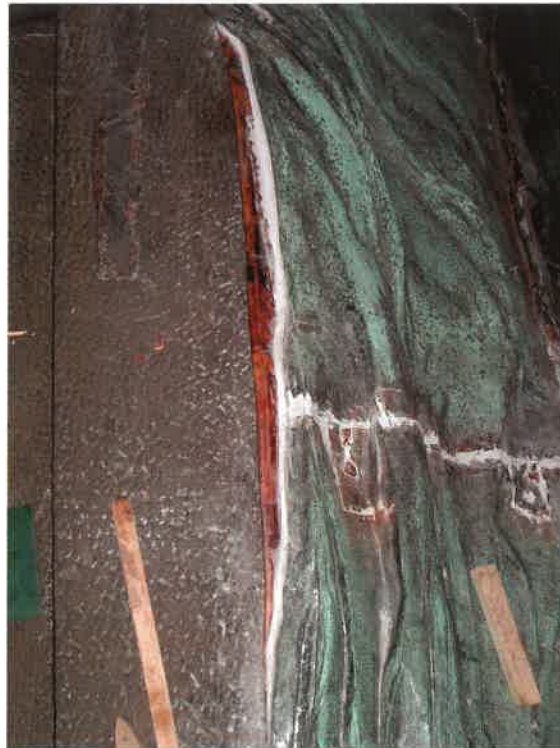
▲
Schade aan de hand
die de drietand
droeg
(foto auteur)

De drietand, die het meest in het oog springt als attribuut, was in 2004 niet aan zijn eerste vervanging toe. De laatste vervanging gebeurde in de periode 1960-1970 en had het beeld voorzien van een zeer degelijk en zwaar stuk. De vingers van de hand die de steel omvatten, waren dan ook allemaal gescheurd en naar beneden gezakt. Daarom werd besloten om een lichtere versie te laten maken naar model van een foto uit 1950. De nieuwe drietand

werd gemaakt uit verkoperd aluminium door *Castle Fine Arts Foundry* in Groot-Brittannië. Hij werd op de werf gepatineerd en vervolgens in een vernieuwde schacht in de hand gemonteerd.

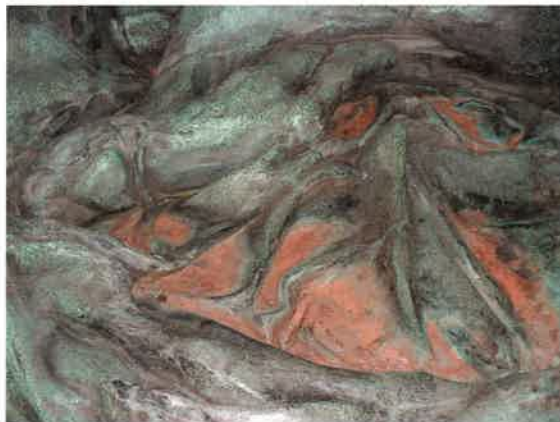
Alle oudere storende herstellingen werden weggehaald, en vervolgens werden de twee stukken van de staarten langs de naad in de lengte uit elkaar gehaald. Op die manier werd de schade goed zichtbaar: compleet doorgeroest ijzerwerk, allerhande scheuren en deformaties waardoor de onderdelen geenszins meer op elkaar pasten. Ze werden aan het atelier toevertrouwd om daaraan te verhelpen: de breukvlakken van de scheuren werden voorzichtig naar elkaar toe gebogen, de verdraaiingen gecorrigeerd en de kleine losse fragmenten ingepast. In het
