*Anne Gorlé en  
Lode De Clercq*

## HET MARTELAARSMONUMENT IN BRUSSEL. DE RESTAURATIE VAN DE CRYPTE EN HET MARMEREN BEELDHOUWERK

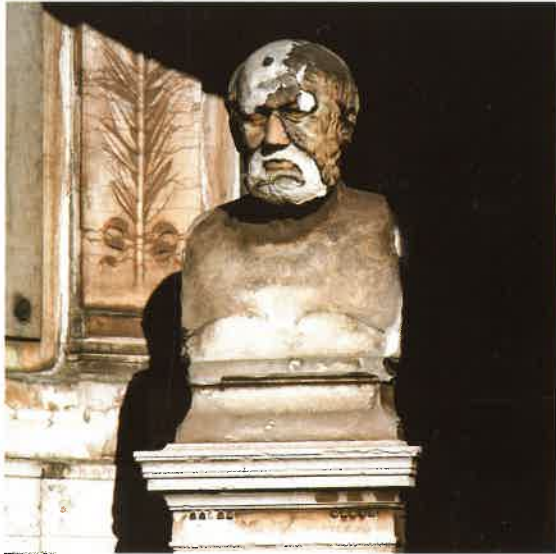
► Het versuikerde borstbeeld van Joseph Poelaert (A.-F. Bouré, ca 1880) in zijn grafkapel op het kerkhof van Laken (foto L. De Clercq)

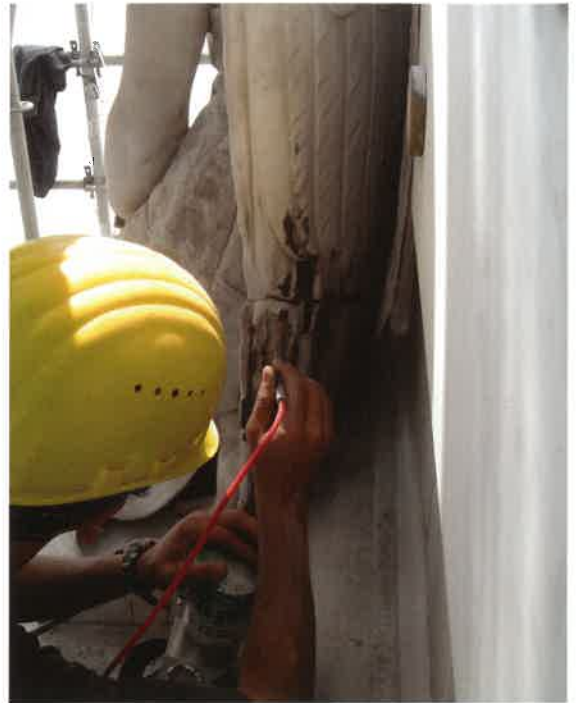
▲  
Reiniging met  
microstralen  
(foto Regie der  
Gebouwen)

Een eerste reiniging met stoom omvatte het doden en wegnemen van de aanwezige vegetatie. Nadien werden de beelden gereinigd met de microstraalmethode. Hierbij wordt het oppervlaktevuil verwijderd door het stralen van een fijn poeder, in dit

geval edelkorund, onder zeer lage druk. De zwarte gipskorsten (14), aanwezig op plaatsen waar de regen niet spoelt, werden voorafgaandelijk aan de reiniging verweekt met een mengsel van methylcarboxylcellulose en papierpulp waaraan 2% ammoniumcarbonaat was toegevoegd. Nadien werden ze verwijderd door het stralen met edelkorund of met behulp van een scalpel. Bepaalde versuikerde zones van de bas-reliëfs konden niet of slechts heel zachtjes gereinigd worden met de microstraalmethode. Op deze plaatsen bleef een bruin-zwarte kleur achter die afstak tegenover de zones die wel doeltreffend konden gereinigd worden. Om dit contrast te verzachten werden deze zones behandeld met een steenverharder waaraan aerosil en zinkwit werd toegevoegd.

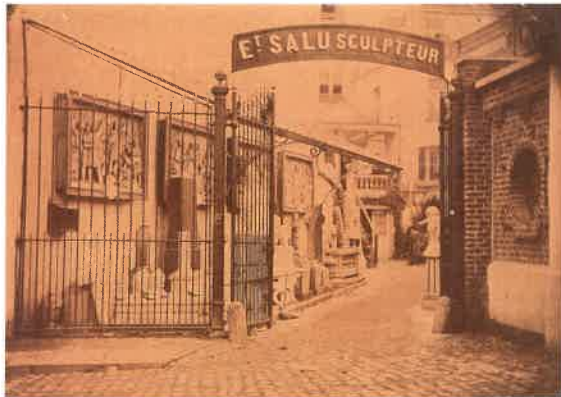
► De plaasteren modellen voor de bas-reliëfs, in het beeldhouwersatelier Ernest Salu, Laken, omstreeks 1885 (foto Epitaaf vzw, fonds E. Salu)

opnieuw beeldhouwd worden volgens oorspronkelijk model dankzij de originele modellen die bewaard zijn gebleven in het beeldhouwersatelier Ernest Salu dat sinds 1874 te Laken was gevestigd (15). Op één van de oudste foto's van het atelier uit 1885, twee jaar na het overlijden van Geefs, ziet men de vier reliëfs de achtergrond, en dit tegen de muur waar ze nog steeds hangen. Deze ontwerp-

reliëfs zijn op 2/3 van het marmeren formaat gerealiseerd en zijn afgegoten van het oorspronkelijk kleimodel (16). Het gaat dus niet om een voorbereidende studie of maquette maar om de echte modellen waarnaar is gekapt. Uit de minutieuze vergelijking tussen de modellen uit het Salu-atelier en de grotere versies in marmer van het Martelaarsplein blijkt dat er vrijwel géén afwijkingen voorkomen tussen beide realisaties.

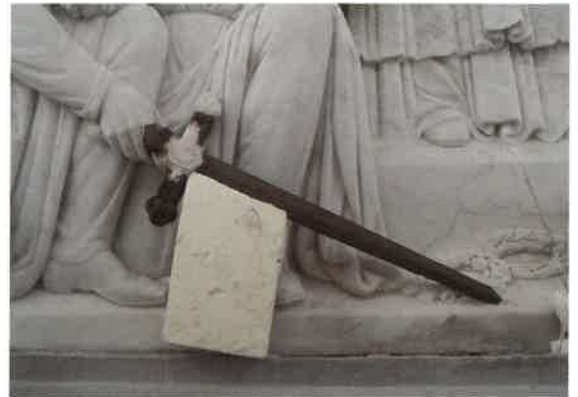
▲ Kleimodel van het zwaard van een knielende vrijwilliger, op het bas-reliëf met de zegening van het Sint-Michielsplein (foto Regie der Gebouwen)

iconografisch belangrijke onderdelen, werd besloten deze elementen aan te vullen. Op die manier werd het narratieve aspect van de reliëfs hersteld. Zo werden onder andere de zegenende hand van de deken van Sint Goedele en de ontbrekende handpartijen van de zwerende vrijwilligers vervolledigd. Tevens werden bepaalde elementen die tijdens een vorige restauratiecampagne vernieuwd werden, opnieuw vervangen. Het ging om elementen die niet uitgevoerd werden overeenkomstig de originele modellen en die gerealiseerd werden in een marmer met een afwijkende tint. Deze stukken konden

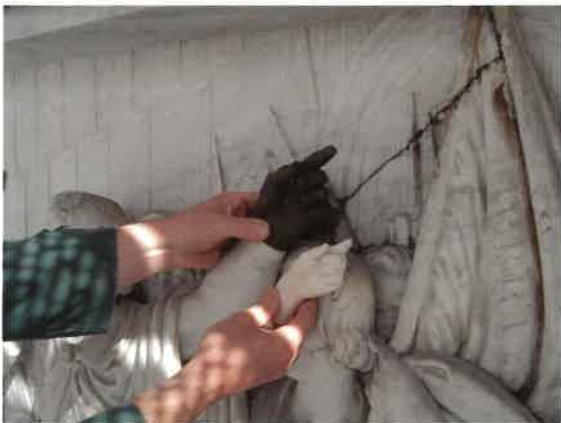
► Kleimodel van de hand van Juan van Halen, op het bas-reliëf met de eedaflegging (foto Regie der Gebouwen)

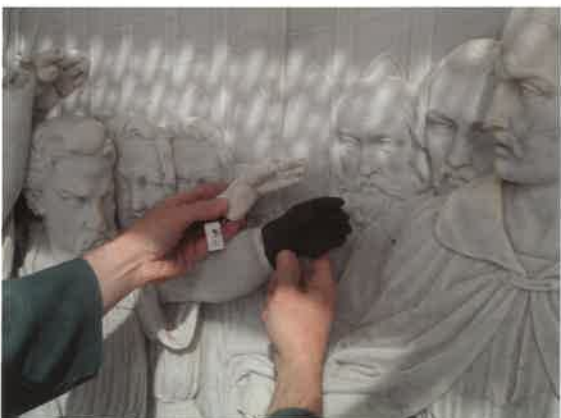
► Kleimodel van de hand van een vrijwilliger, op het bas-reliëf met de eedaflegging (foto Regie der Gebouwen)

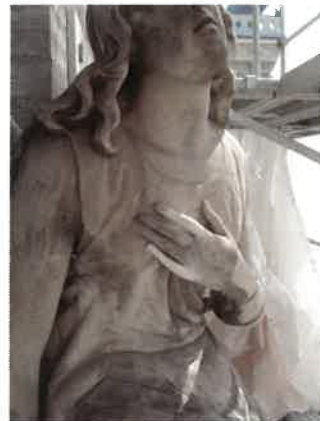
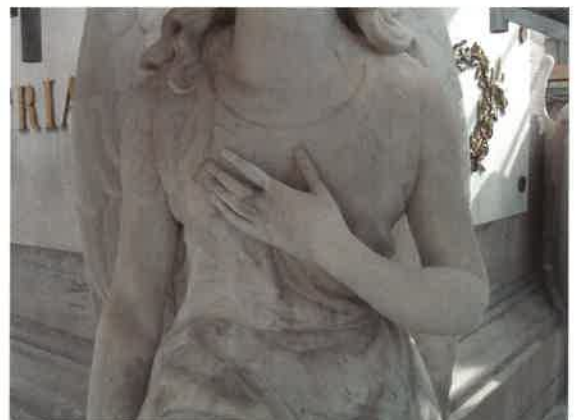
Bij twee engelen waren de handen zwaar beschadigd. Aangezien de handen van deze beelden erg de aandacht trekken, werd geopteerd om de ontbrekende vingers te vervullen. Ook in de basreliefs werden bepaalde ontbrekende delen aangevuld om hen hun oorspronkelijke sterkte en uitstraling terug te geven. Op plaatsen waar de reliëfs ernstig aan betekenis hadden ingeboet door het ontbreken van

◀◀ Reconstructie met plaaster van de ontbrekende vingers van de Engel van het Martelaarschap en vervanging door nieuwe vingers uit wit Carrara marmer (foto's Regie der Gebouwen)

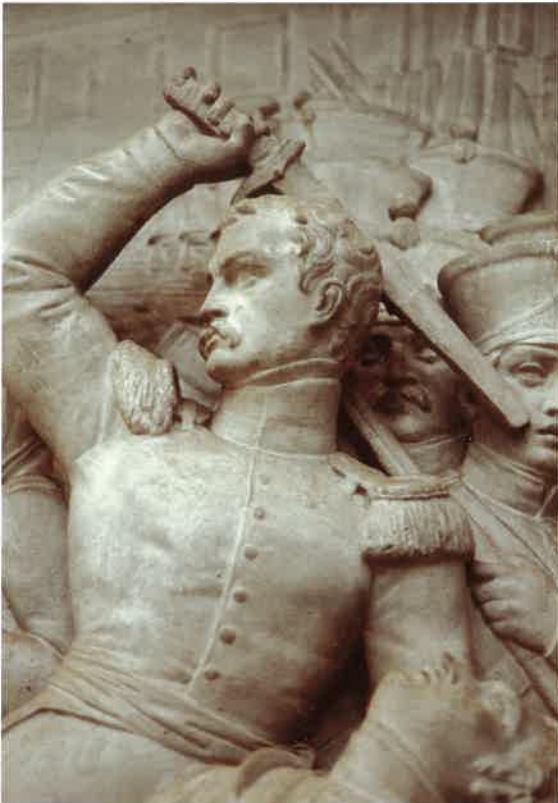
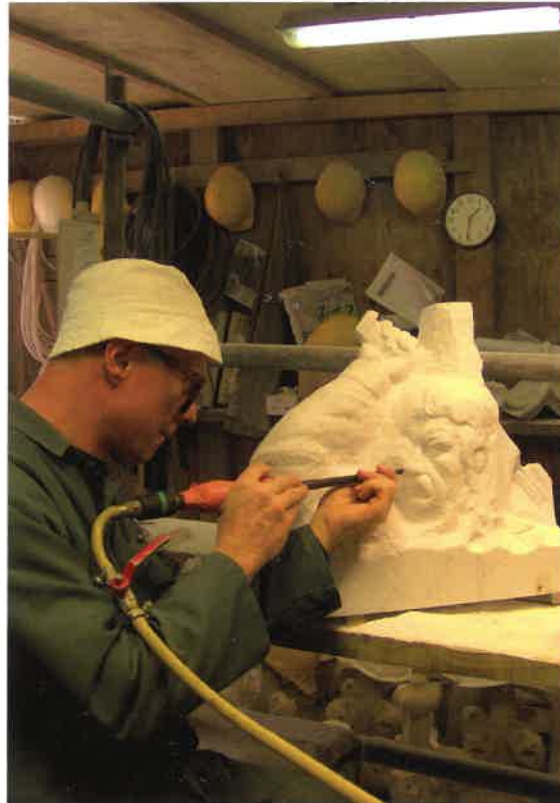
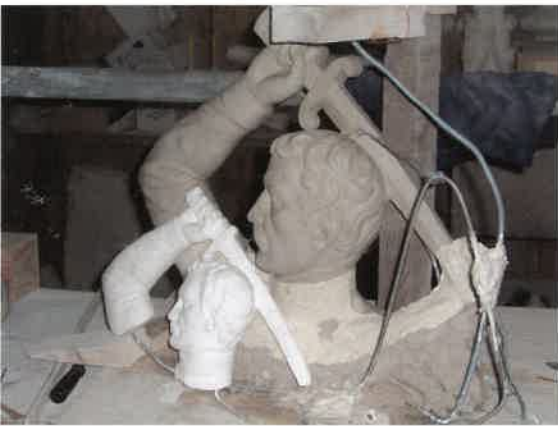
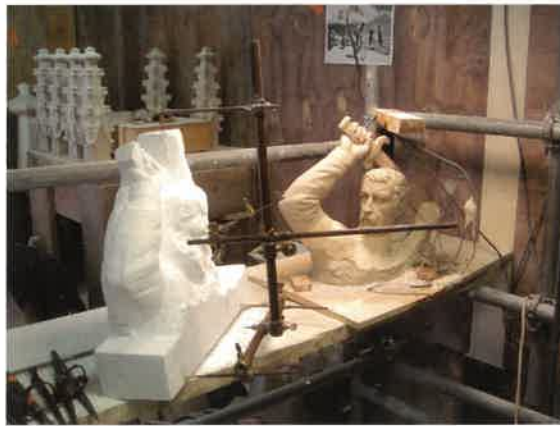
◀ Bas-reliëf met de aanval op het stadspark: hoofd en degen van een Hollandse officier; het oorspronkelijk model in het atelier Ernest Salu; het nieuw model in klei; de overbrenging naar marmmer met behulp van een driehoekspasser en pneumatische beitel (foto's Regie der Gebouwen)

Voor de bas-reliëfs werd er een selectie gemaakt van 10 lacunes en 2 te vervangen elementen. Met de medewerking van Epitaaf vzw, de huidige eigenaar van de modellen, werden er van de geselecteerde zones moulages gemaakt. Dit werd uitgevoerd door

de originelen op de plaats van moulage te beschermen met een laagje tylose en een dun laagje vaseline. Deze bescherming kon nadien zonder residu worden verwijderd. De mallen zelf werden gerealiseerd met behulp van siliconenhars. In de negatieven werden gipsen gegoten die dan door de beeldhouwer werden uitvergroot op de schaal van de marmeren uitvoering, dit wil zeggen +33%. Deze modellen werden vervaardigd in klei. Na goedkeuring werden ze op hun beurt afgegoten door middel van een siliconenmal. Het zijn deze modellen die gebruikt werden om gekopieerd te worden in de nieuwe marmeren elementen. Bij het aansluiten van de nieuwe elementen werd ook het breukvlak gekopieerd en in het nieuw element voorzien. Op

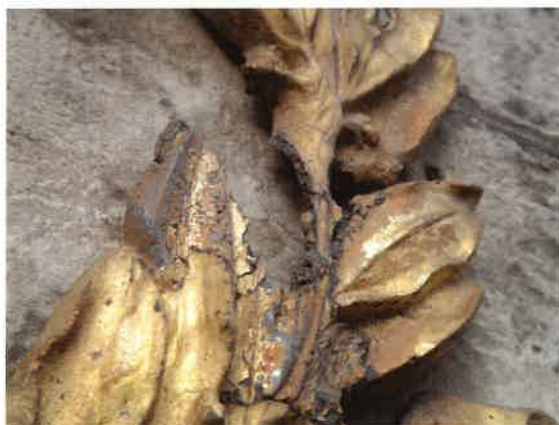
▲▲ Een bestaande, beschadigde bladerkrans (eik en laurier) uit zamac (foto Regie der Gebouwen)

De kransen en sterren bleken in het verleden reeds vervangen geweest te zijn. Het overgrote deel van de kransen en sterren op de buitenmuren van de crypte waren vervaardigd uit zamac, een legering van zink en aluminium. Slechts één hoekelement uit gietijzer zou origineel kunnen zijn. Aangezien de symbolen niet meer oorspronkelijk waren en omwille van hun minderwaardige kwaliteit en slechte staat, werd besloten het geheel van alle elementen te vervangen door nieuw gegoten elementen uit nodulair gietijzer. Hetzelfde gebeurde voor twee ontbrekende elementen in de borstwering, een acanthusbloem en twee dwarse staven versierd met acanthusbladeren

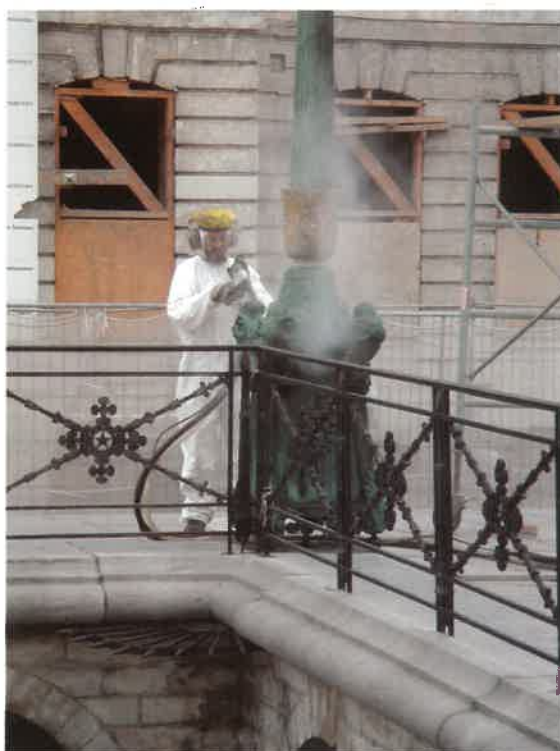
▼ Reiniging van de bronzen lantaarns met de techniek van droogijstralen (foto Regie der Gebouwen)

De bronzen lantaarns, met uitzondering van de vergulde zones, werden gereinigd met behulp van de techniek van droogijstralen. Dit is een reinigingsproces waarbij CO<sup>2</sup> deeltjes bij een temperatuur van -79°C aan een hoge snelheid op het oppervlak geprojecteerd worden. Na botsing met het oppervlak sublimeren de CO<sup>2</sup> deeltjes en resteert er slechts droogafval. Door deze techniek werd het brons gereinigd zonder zijn natuurlijke beschermende zwart-groene patina weg te nemen. De vergulde zones werden gestraald met fijn zand. Nadien werd op deze zones een bruine patine aangebracht

met behulp van zwavellever. Tot slot werden de lantaarns volledig ingestreken met een microkristallijne was.
